V03

Teatro Nacional Cervantes/ Relevamiento de Carpinterías exteriores

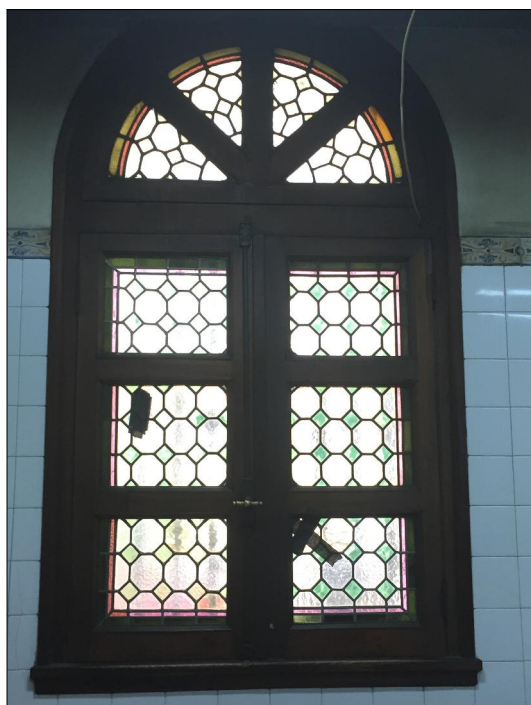
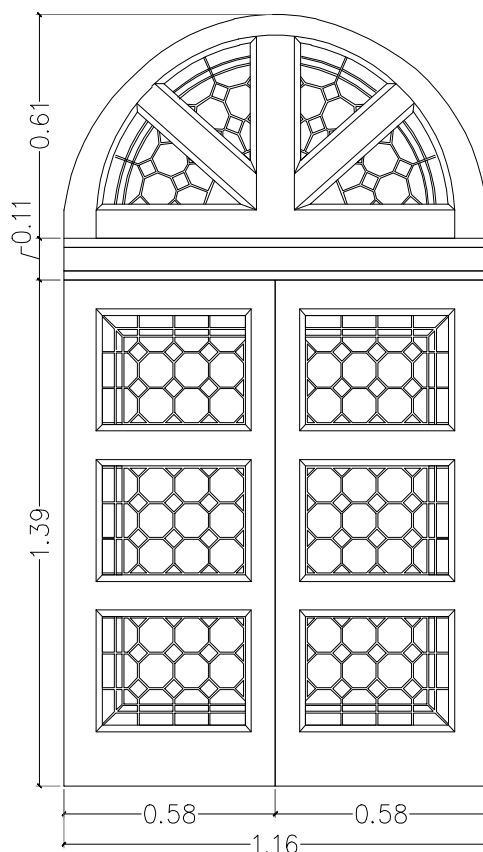
Marco madera (cedro)

Contramarco moldurado (cedro)

Hoja: madera

Contravidrio : madera

Vidrio: vitreaux

Apertura: abrir
