Memoria Descriptiva de Proyecto

**AMPLIACIÓN Y
MODERNIZACIÓN DEL
CENTRO DE FRONTERA
PASO DE LOS LIBRES -
URUGUAYANA
SEGUNDA ETAPA**

Dirección Nacional de Asuntos Técnicos de **Fronteras**

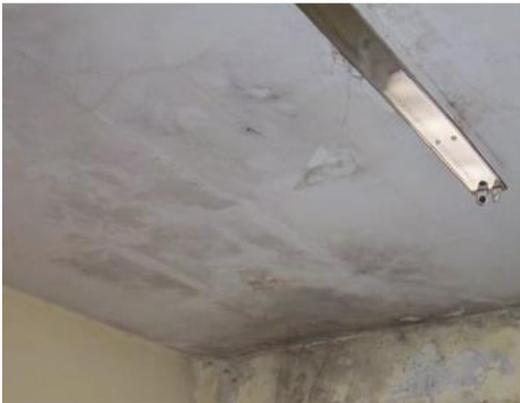
Ilustración 111- Vestuario Min. Salud (Sanidad Front.)

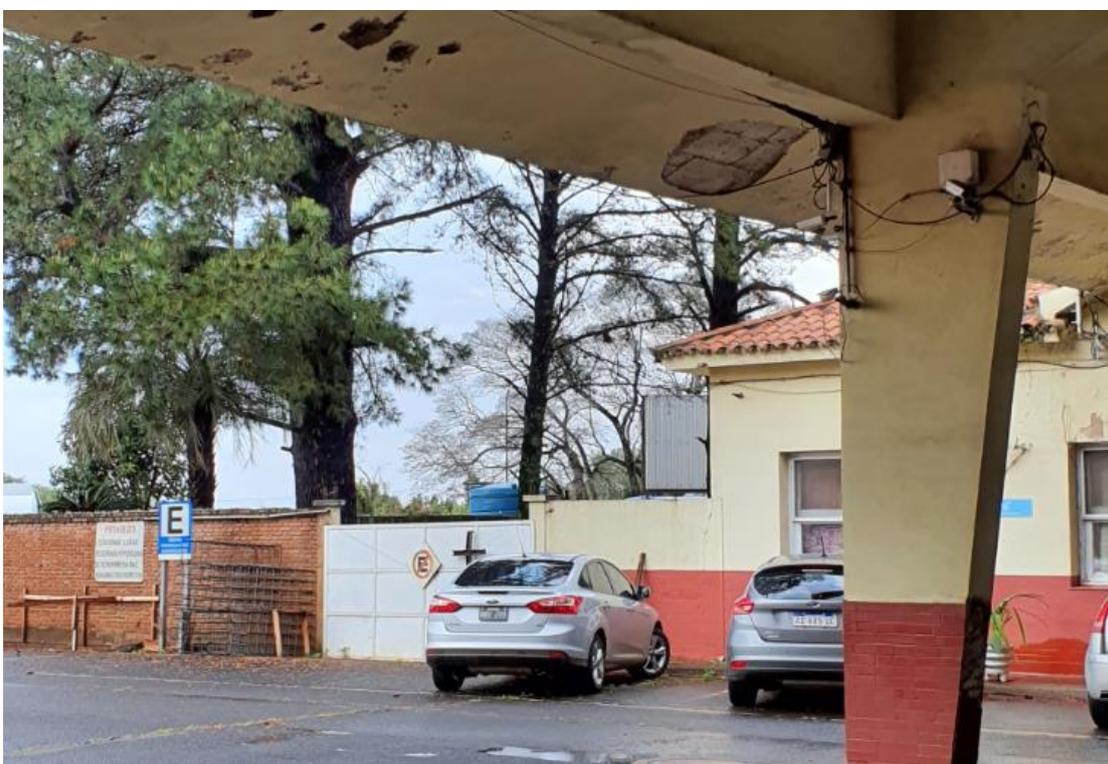
En correspondencia con el anterior ítem se puede observar, debido a las filtraciones y falta de mantenimiento, daños en la mayoría de los cielorrasos. Se aprecia que según el local varía el tipo constructivo de los mismos diferenciándose entre: aplicados o suspendidos (con método constructivo tradicional o con perfiles galvanizados y placas de roca de yeso, tipo Durlock).

Ilustración 27. Desprendimientos de cielorraso aplicado por filtraciones

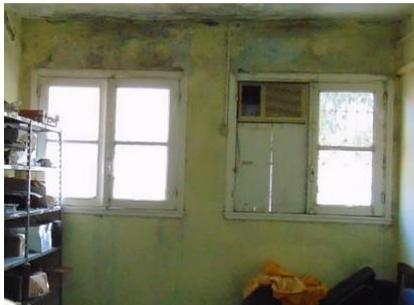
Quedan en evidencia la ausencia de mantenimiento de los muros tanto interior como exteriormente. En la mayoría de los casos, presentan filtraciones debidas a intersticios en las uniones entre las carpinterías y muros, daños ya mencionados como las averías en las cubiertas, fallas o antigüedad de la impermeabilización, capilaridad, rotura de instalaciones sanitarias o pluviales, humedad ascendente del terreno, entre otras causas. En las siguientes imágenes se exponen algunos sitios puntuales que sufren de esta problemática.

Ilustración 28. Senasa

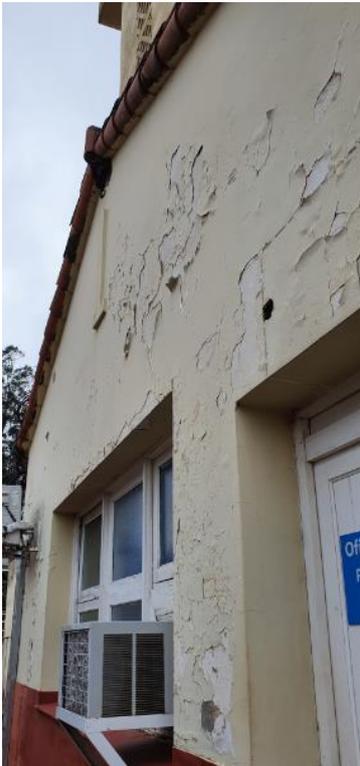
Ilustración 37. Falta mantenimiento exterior.

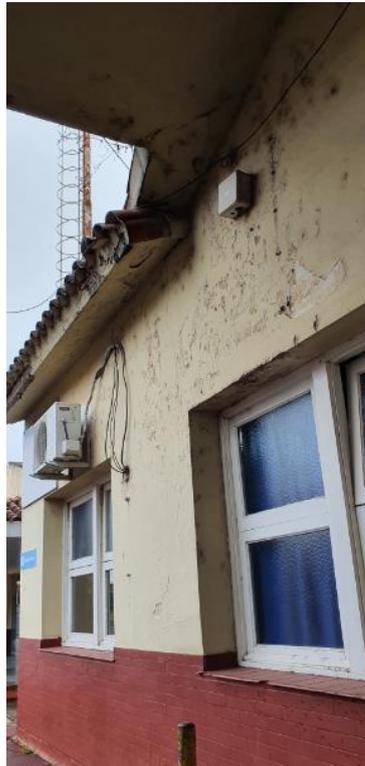
Ilustración 38. Falta mantenimiento exterior.

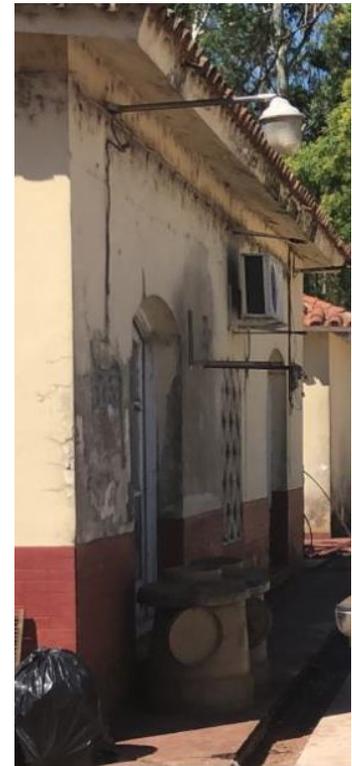
Ilustración 3912. Falta mantenimiento exterior.

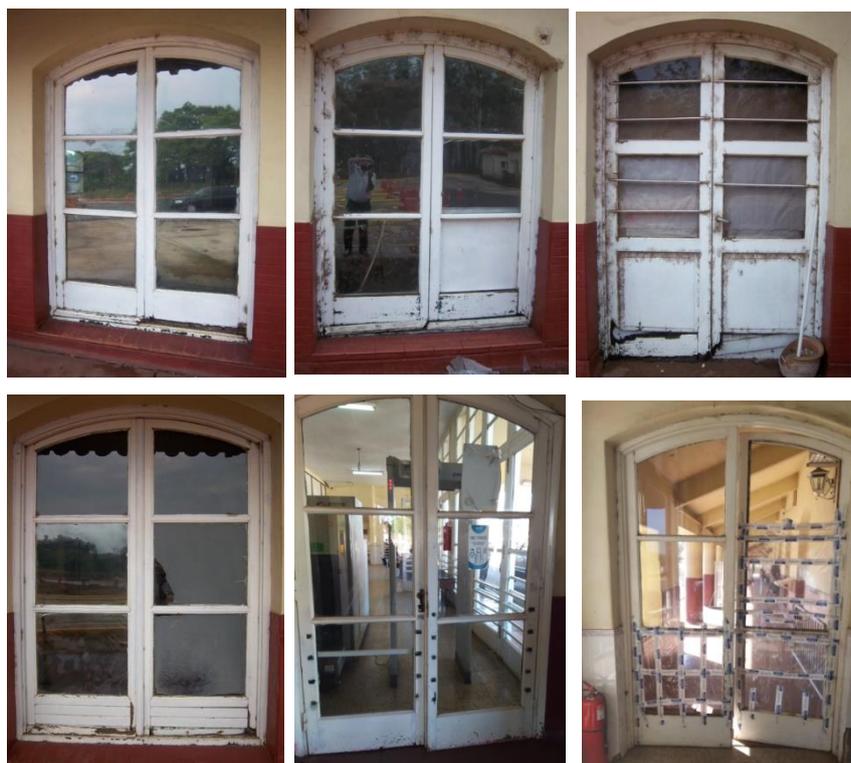
encuentran en mal estado con algunas partes dañadas, por lo general se pueden conservar efectuando las reparaciones o restauraciones pertinentes y de esta manera se podría mantener las originales, cuidando la identidad del complejo. Actualmente les falta mantenimiento, y se puede deducir que fueron pintadas en el algún momento con pintura de color blanco. En las siguientes imágenes se podrán apreciar el estado general de las aberturas.

Ilustración 130. Ejemplos para conocer la situación de aberturas del complejo

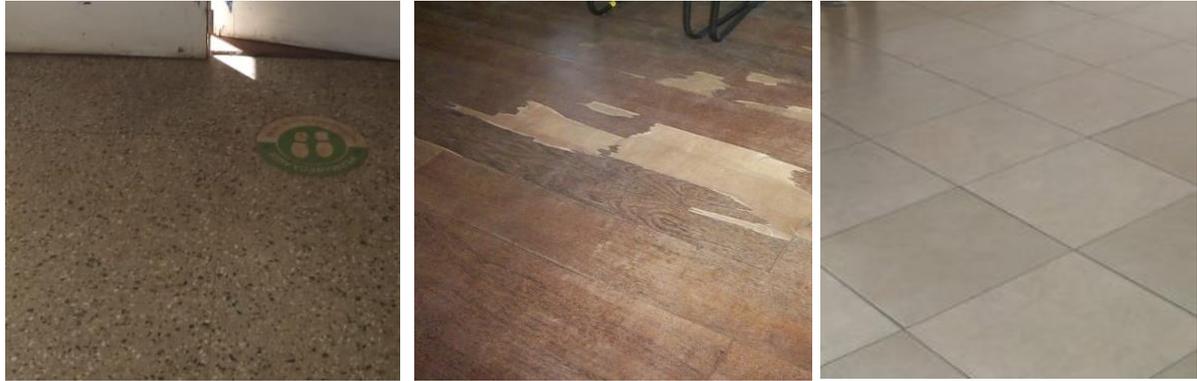
en las galerías, veredas perimetrales o zonas de tránsito peatonal. Se encuentran en su mayoría en muy mal estado con roturas, vegetación crecida entre las juntas de dilatación y deformaciones características del alto tránsito y falta de mantenimiento. En las siguientes imágenes se pueden ver la situación general de los solados del complejo.

Ilustración 141. Solados interiores actuales.

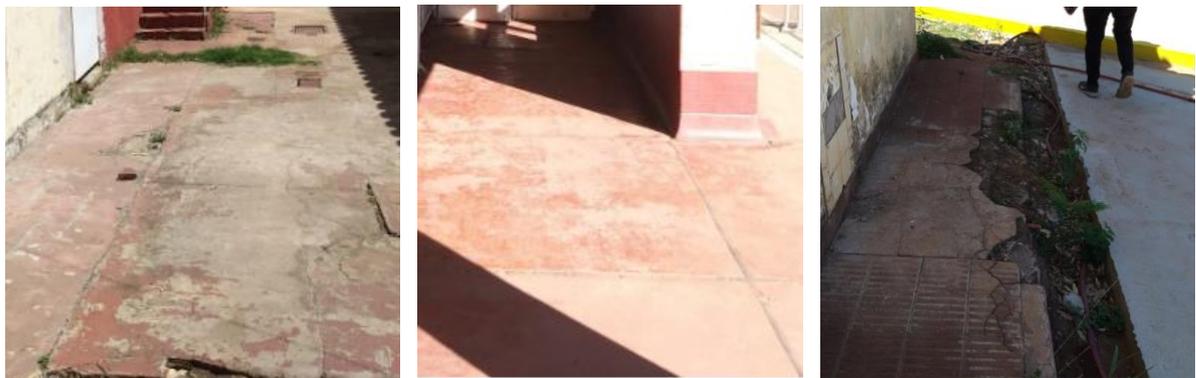
Ilustración 42. Imágenes de solados exteriores actuales

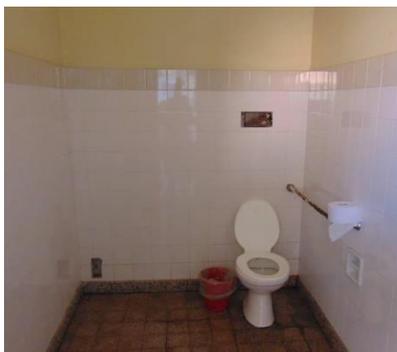
Actualmente los distintos núcleos húmedos del complejo tienen la característica de que presentan deterioros debidos a filtraciones, ocasionados por perdidas en cubiertas o roturas de alguna cañería, las cuales en su mayoría son de plomo y de hierro galvanizado. Asimismo, muchos de los artefactos se encuentran dañados y en uno de los núcleos principales falta un baño para

Ilustración 43. Baño para Personas con Movilidad Reducida

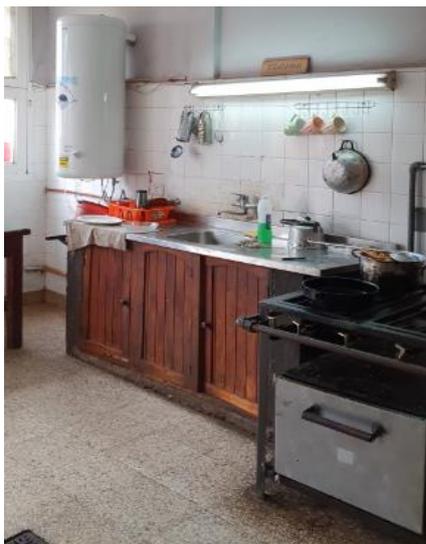
Ilustración 46. Cocina GNA

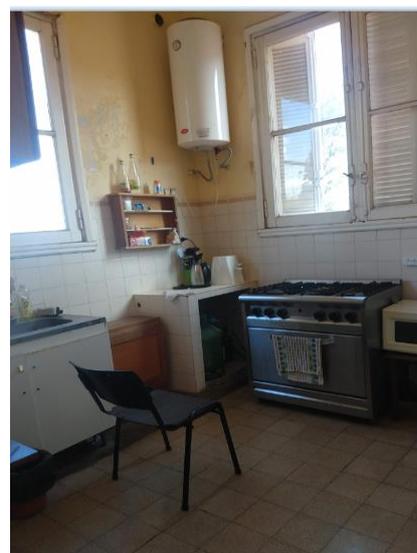
Ilustración 178. Cocina P.A. Edificio Central

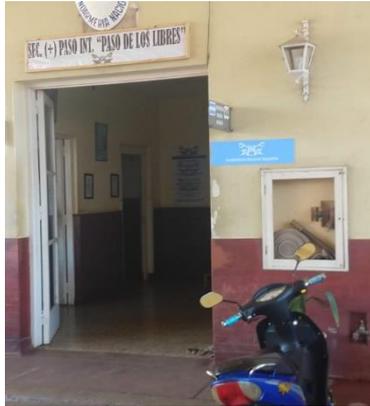
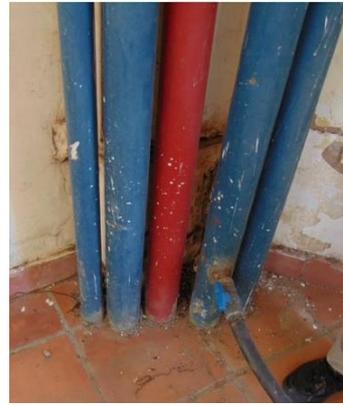
La instalación contra incendio se encuentra en un estado deficiente y obsoleta. El sistema utilizado hoy en día de prevención es el uso de matafuegos, ya que en el predio se encuentran nichos hidrantes, pero estos encuentran vacíos. Esto ocurre porque hay inconvenientes con el llenado del tanque de reserva el cual, tiene un porcentaje de su capacidad destinado a los sistemas contra incendio y no puede ser completado debido a la baja presión que posee la provisión de agua del predio.

Ilustración 20. Cañería contra incendio tanque de reserva (rojo)

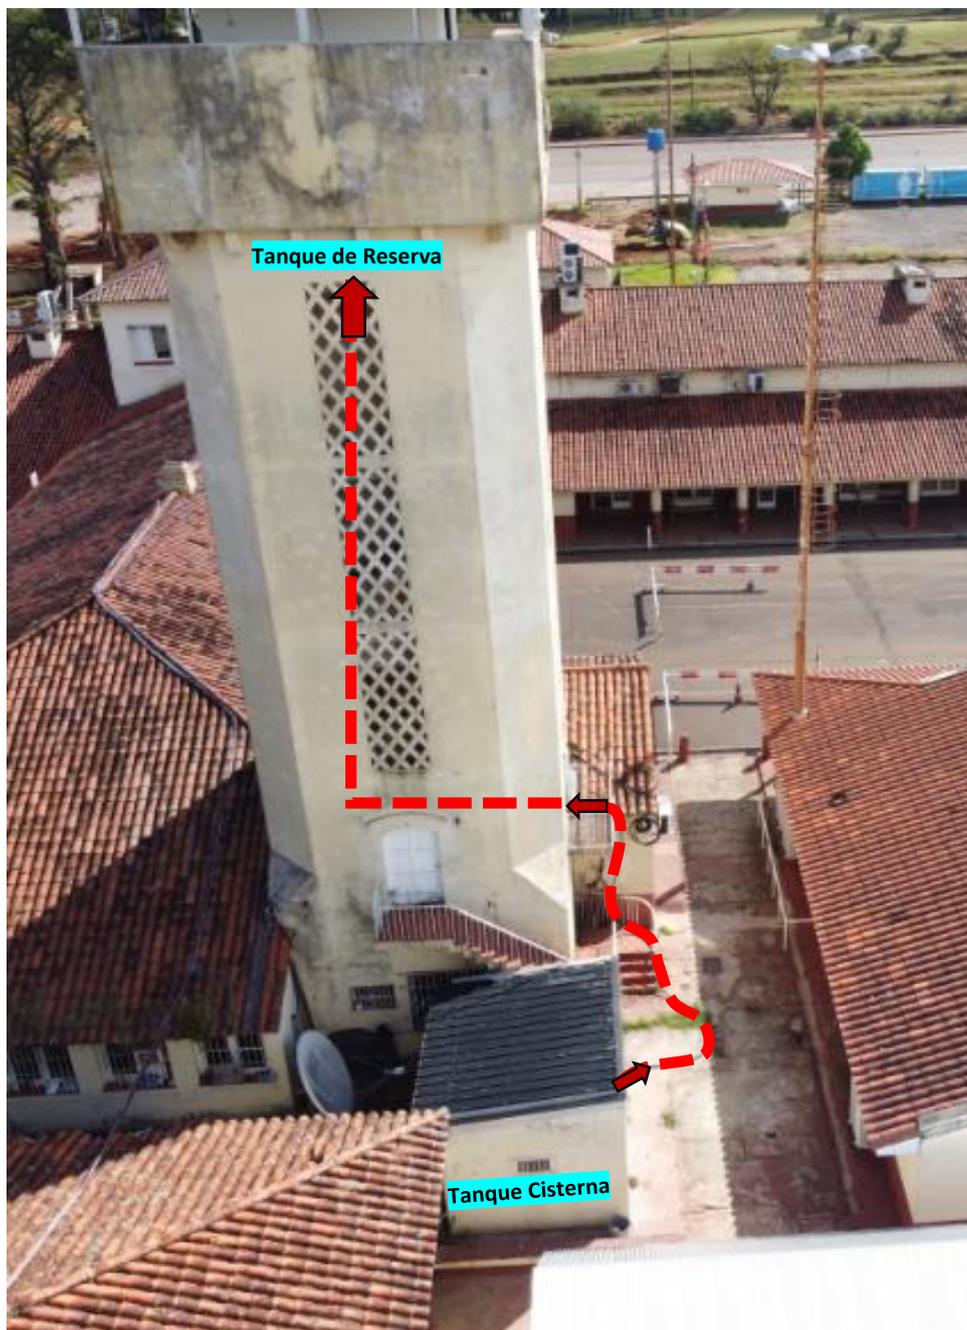
Ilustración 56.

Actualmente existe un inconveniente con la presión del agua en la conexión domiciliaria al predio. Como no llega con la presión que debería satisfacer la impulsión y el llenado del tanque, se debió incorporar bombas para solucionar el desperfecto y anexar un tanque cisterna de manera contigua a la torre. Con este funcionamiento hoy en día el predio posee lo mínimo para proveer de agua a todos los núcleos sanitarios y dejando insuficiente, la posibilidad de abastecer las instalaciones contra incendio. Las siguientes imágenes ponen en evidencia el estado actual de la situación:

Al T.C. llega el agua corriente impulsada por una bomba. Desde el mismo a través de una manquera se establece una conexión informal con el caño de impulsión el cual abastece al TR

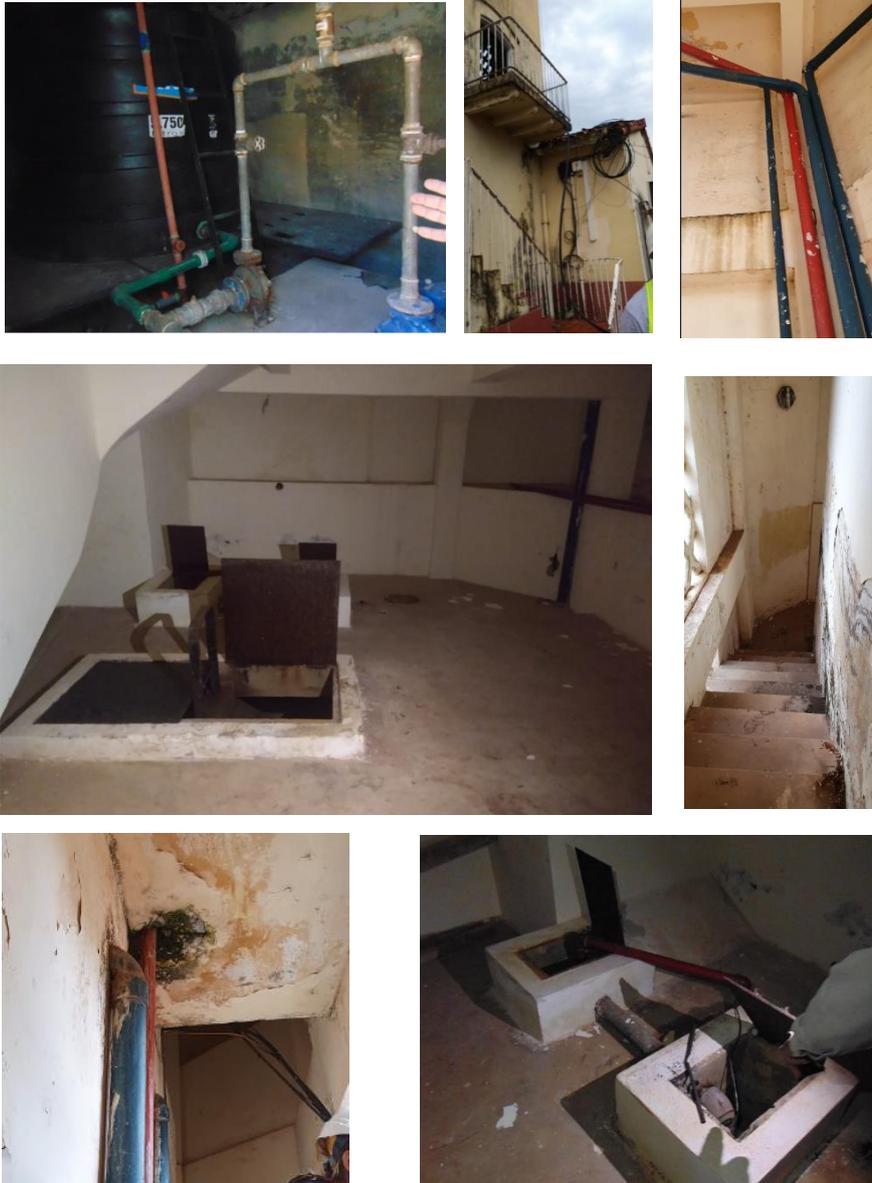
Ilustración 217. Imágenes correspondientes al tanque de reserva.

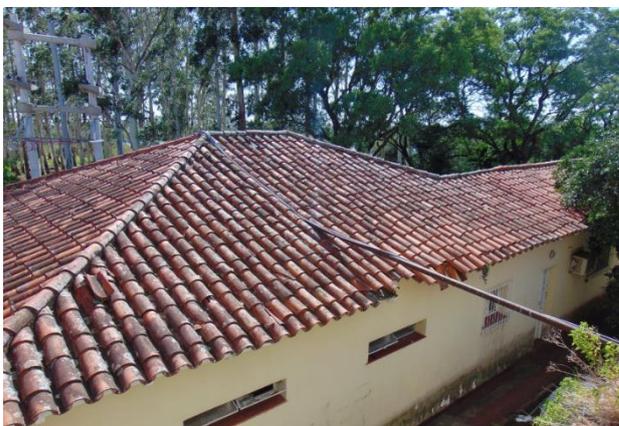
Con respecto a las instalaciones eléctricas, también se encuentran deficientes. Recientemente se ha implantado un nuevo transformador donde llega la red de corriente eléctrica y desde allí se dirige hacia un gabinete contiguo a los sanitarios públicos (sector ingreso país – buses) donde se encuentra el medidor y los tableros principales donde se hayan los distintos circuitos que abastecen los sectores del predio. Se encuentra además otro gabinete más pequeño donde se concentran los circuitos de alumbrado del puente fronterizo (el centro de frontera comparte este tablero con Vialidad Nacional).

*Ilustración 58. Transformador y acometida
(pasa por la cubierta de los sanitarios públicos)*

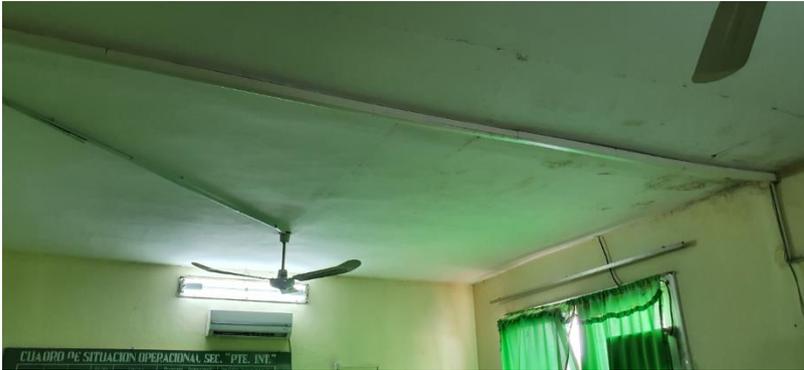
Ilustración 231. Locales mal iluminados con conexiones mal resueltas

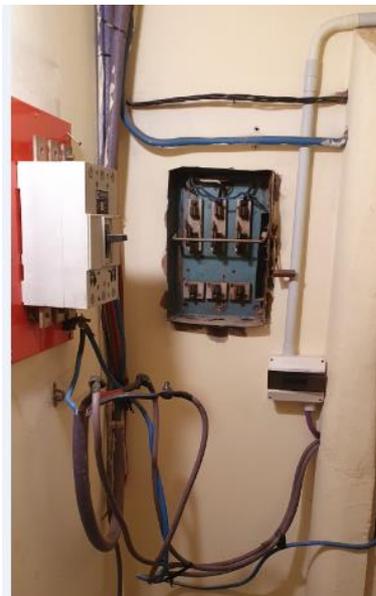
Actualmente en muchos sectores del predio, se observan tableros seccionales antiguos que deberán ser reemplazados, ya que algunos en algún momento sufrieron corto-circuitos que quemaron parte de la instalación. Por falta de mantenimiento de años, también se observa interruptores o luminarias en mal estado, canalizaciones y tendidos mal resueltos, bocas eléctricas dañadas en cielorrasos a causa de filtraciones y circuitos colapsados por la incorporación de nuevos artefactos como, por ejemplo: aires acondicionados, artefactos gastronómicos eléctricos, termo tanques eléctricos, resistencias para calentar agua de duchas, etc. En las siguientes ilustraciones se podrán identificar algunas falencias del sistema eléctrico actual.

Ilustración 253. Tableros seccionales

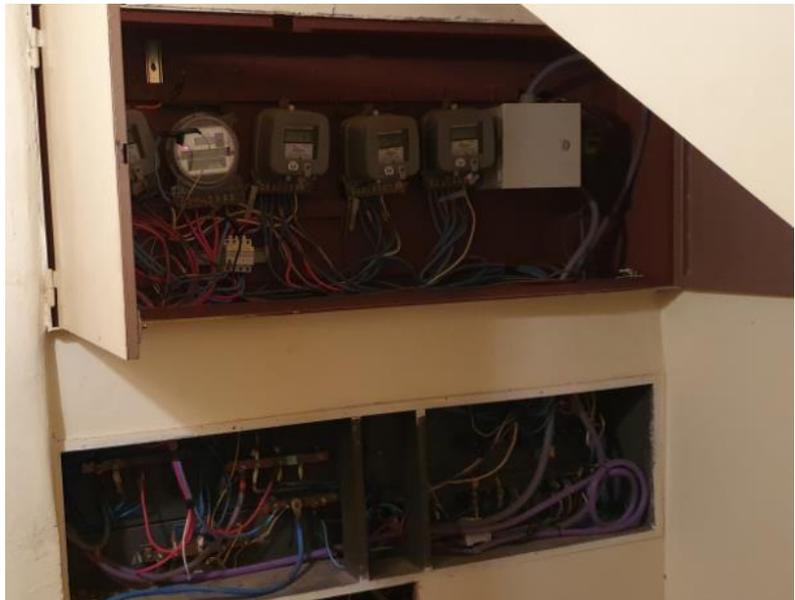
Ilustración 64. Medidores

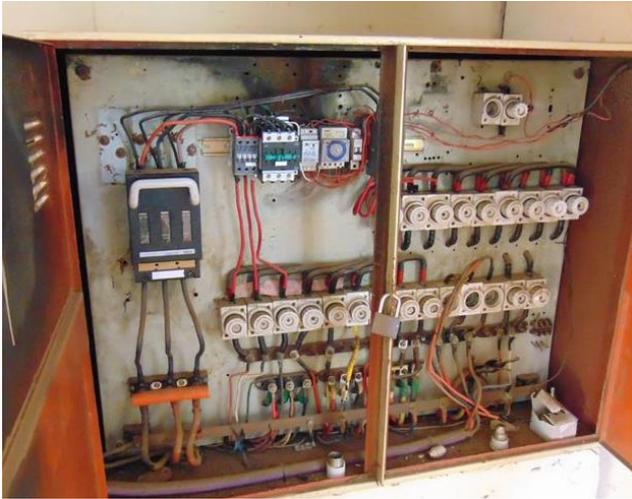
Ilustración 68. Tablero torre tanque de reserva

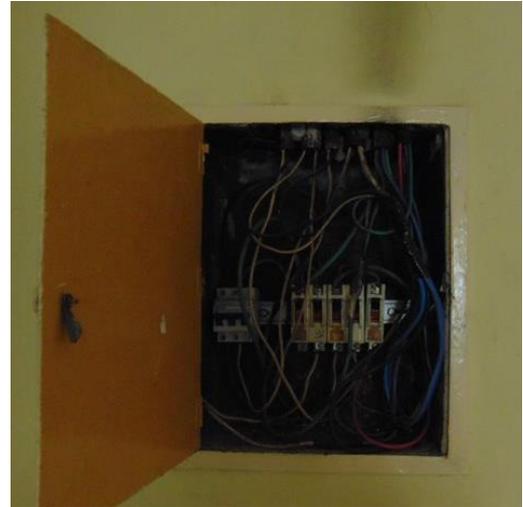
Ilustración 69. Tablero depósito SENASA

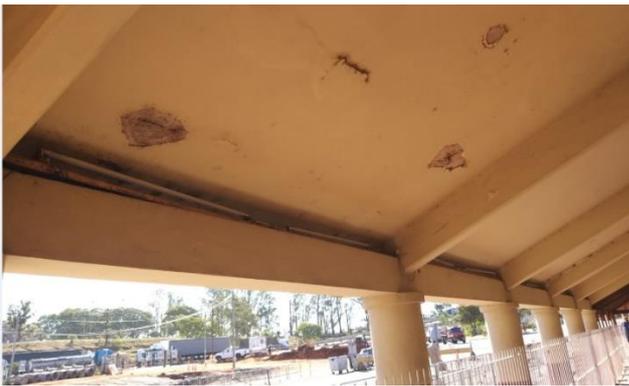
Ilustración 70. Tubos fluorescentes. Instalación precaria en galería

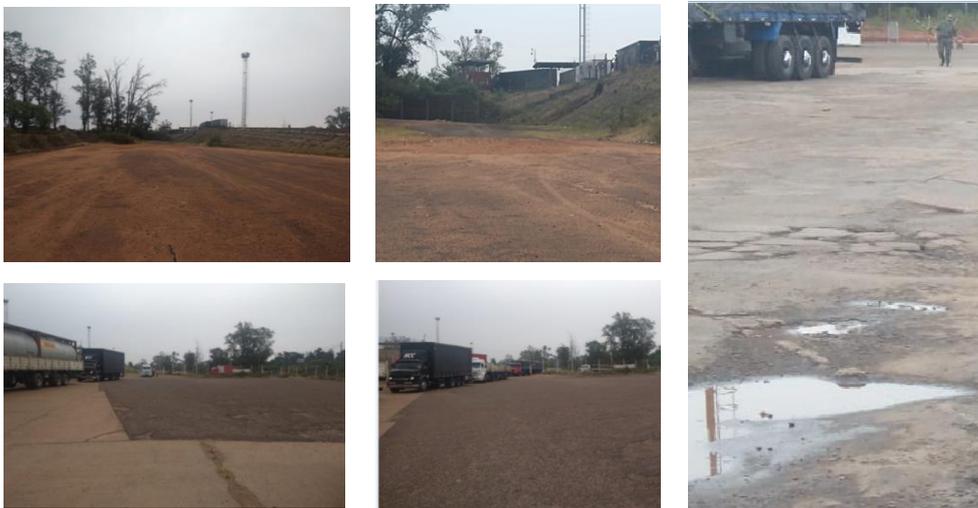
En cuanto señalización, el centro de frontera no posee demarcación horizontal o la misma se encuentra sin mantenimiento. La señalización vertical, es escasa o nula. Para mostrar el estado actual del pavimento se exponen zonas críticas mediante las siguientes imágenes del centro de frontera.

Ilustración 77. Sector tránsito pesado. Conviven distintos tipos de pavimento, en mal estado

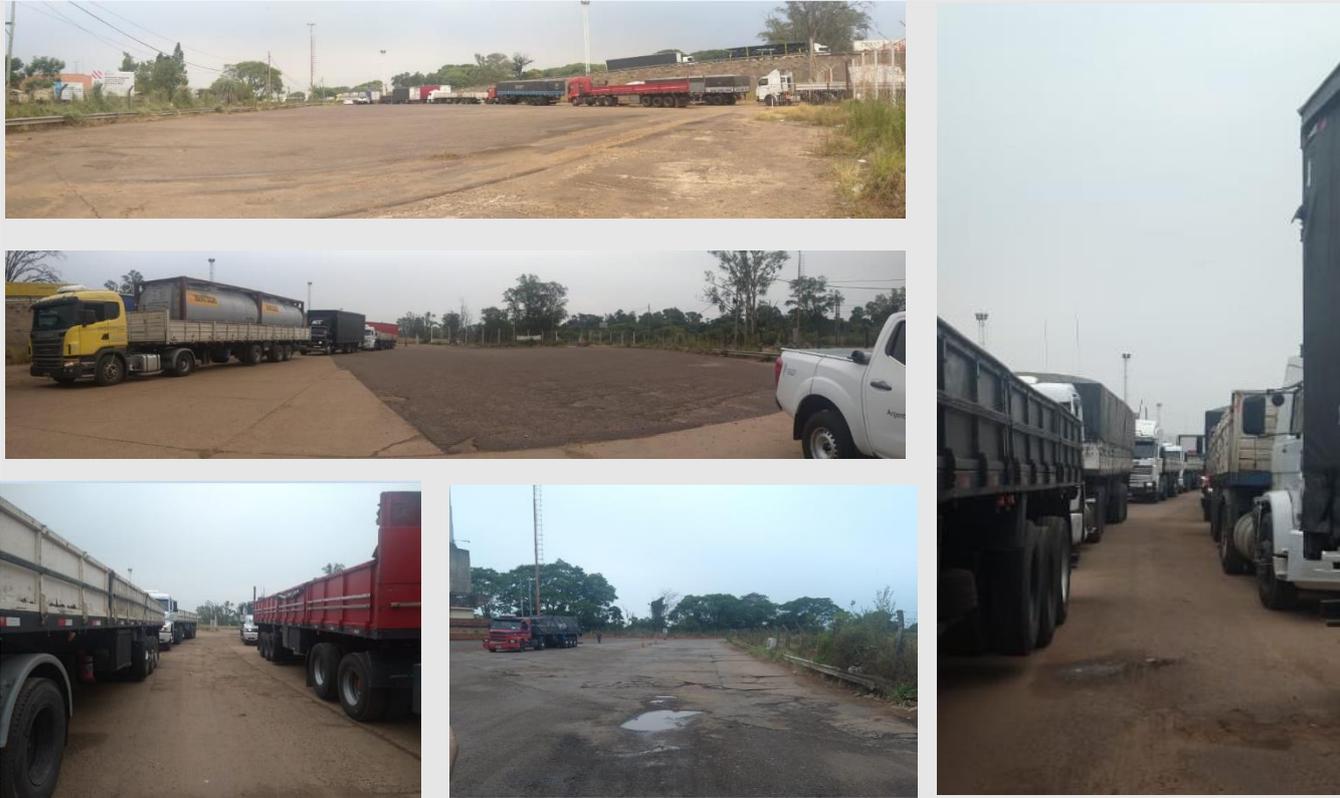
Ilustración 78. Mal estado del pavimento en el sector de tránsito pesado

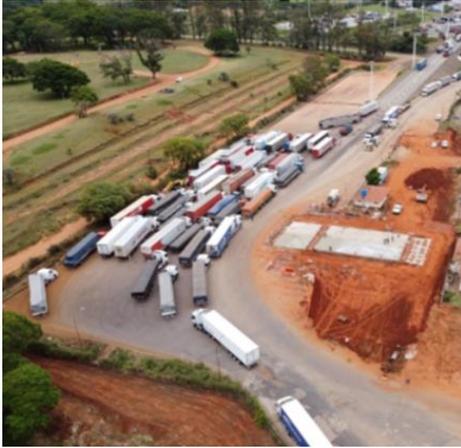
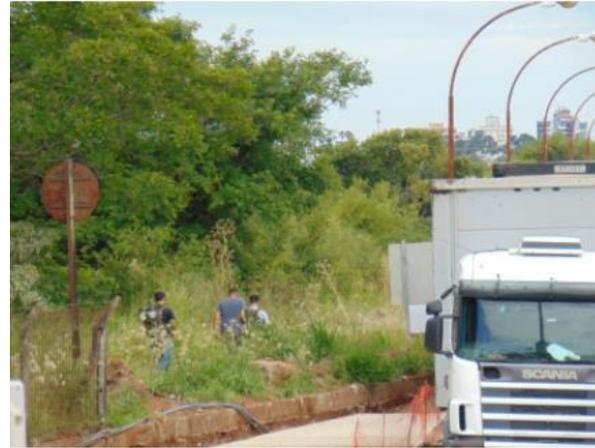
El predio actualmente cuenta con una necesidad imperiosa de contar con algún tipo de seguridad física en todo su perímetro. Cuentan con sucesivos antecedentes de actos delictivos, roturas de alambrados, contrabando y hurtos.

Ilustración 79. Perímetro del centro de frontera sin protección vulnerable a intrusiones y actos delictivos

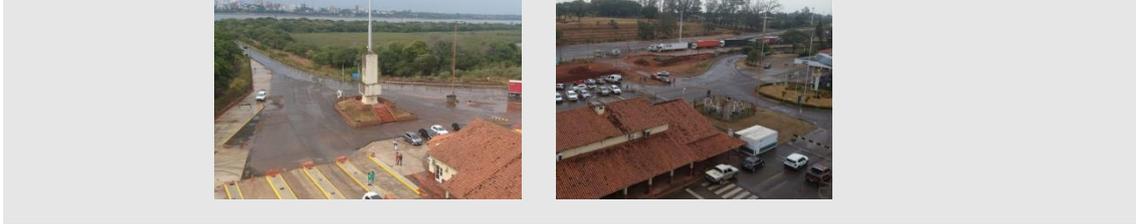
Ilustración 82. Situación de ingreso y egreso al predio. Ausencia de pórticos de control y señalización indicativa.

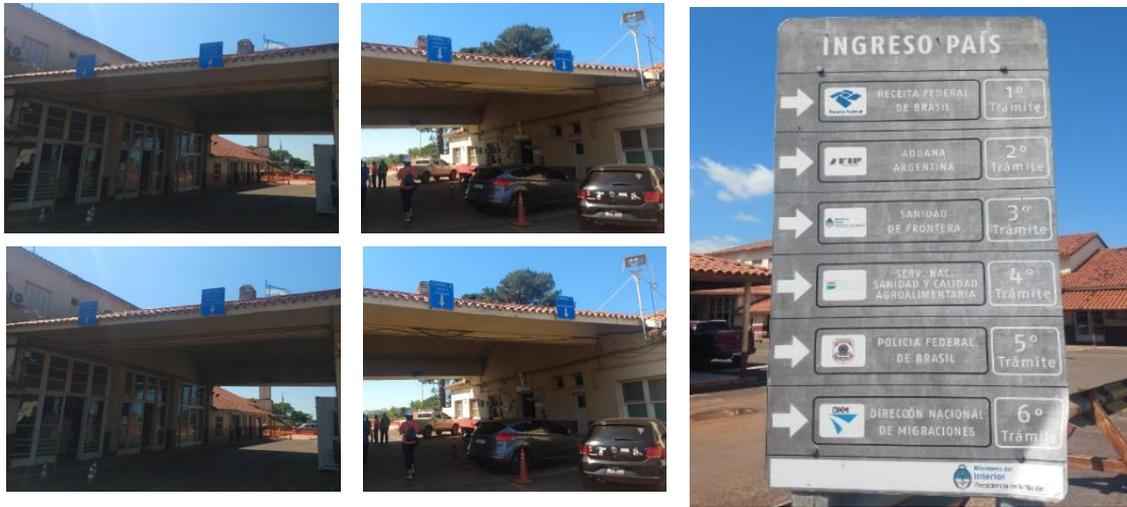
Ilustración 84. Cartelería existente y tótems prácticamente ilegibles

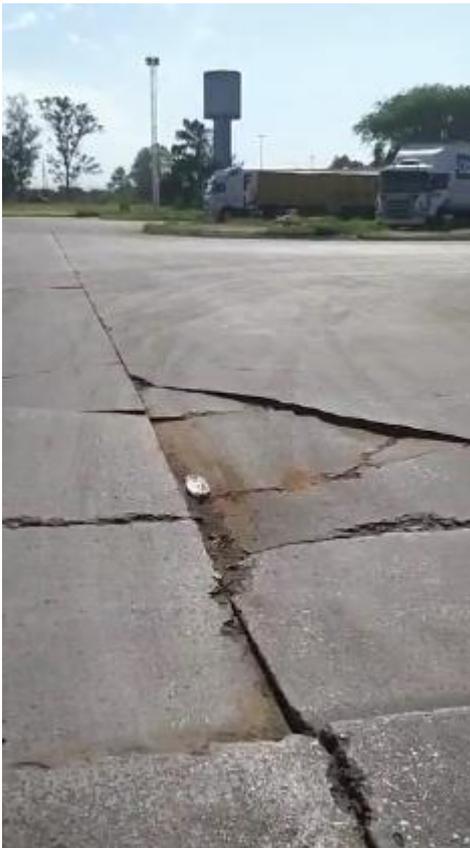
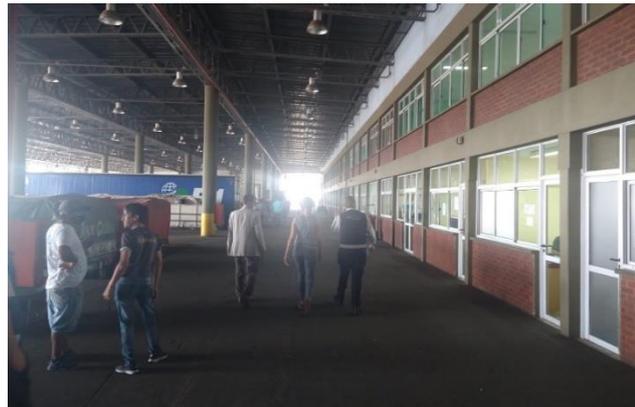
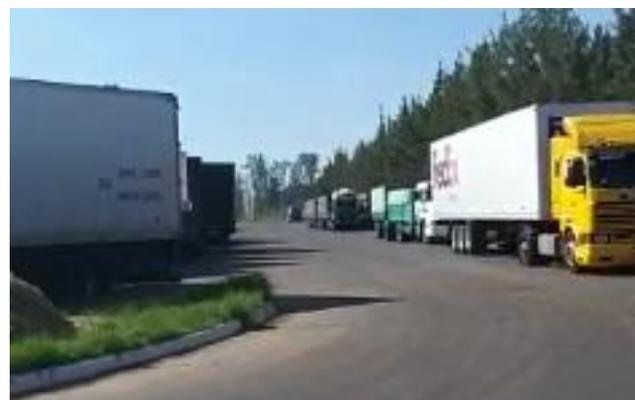
Por falta de mantenimiento se observó sectores del pavimento con baches y en mal estado, sistemas de control deteriorados, sistemas de vigilancia obsoletos, falta de iluminación en el predio, desorganización de en las circulaciones y sectores de estacionamiento de los camiones.

Ilustración 88. Estado actual del pavimento, sector de inspección de carga y dársenas estacionamiento/ espera de camiones

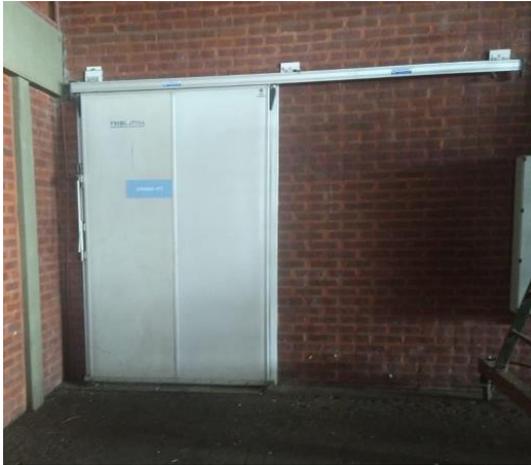
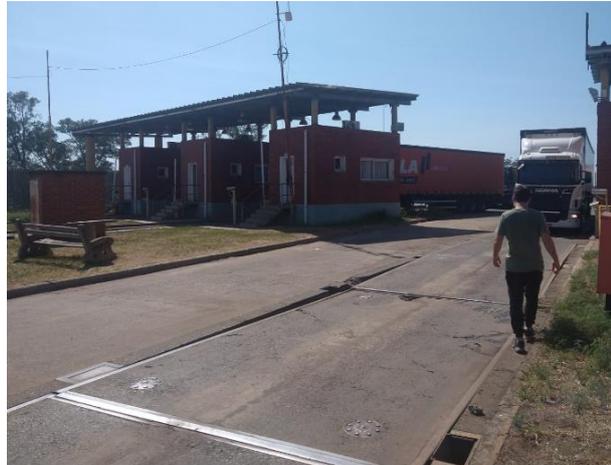
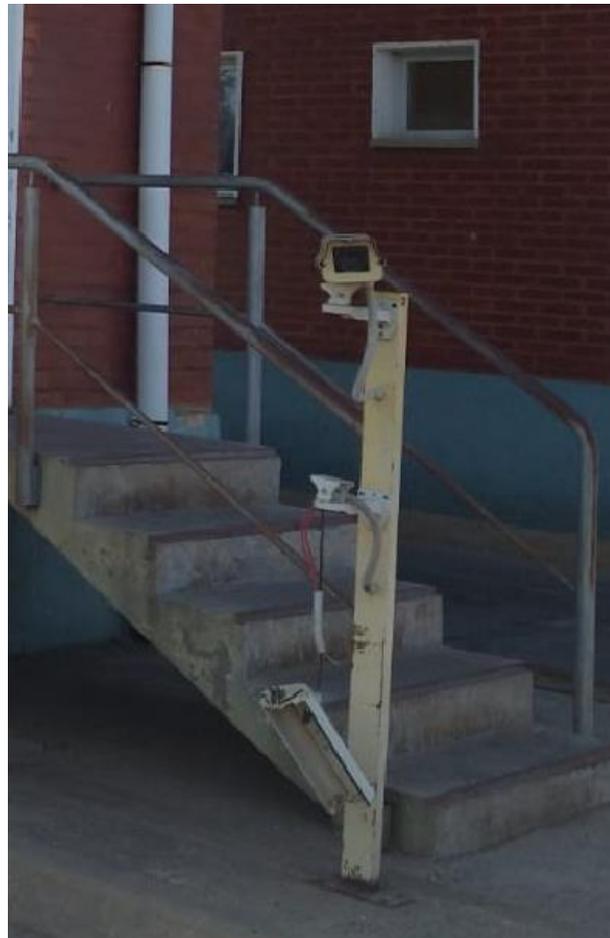
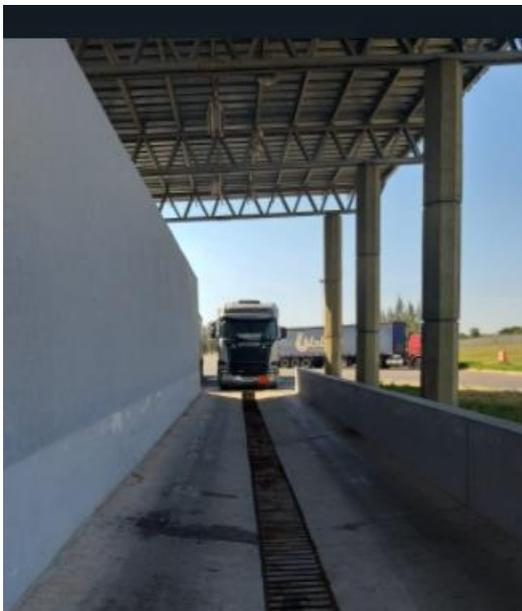
Ilustración 89. Cámara de refrigeración y balanzas averiadas, playa, sector de inspección utilizado indebidamente por camioneros, CCTV dañados

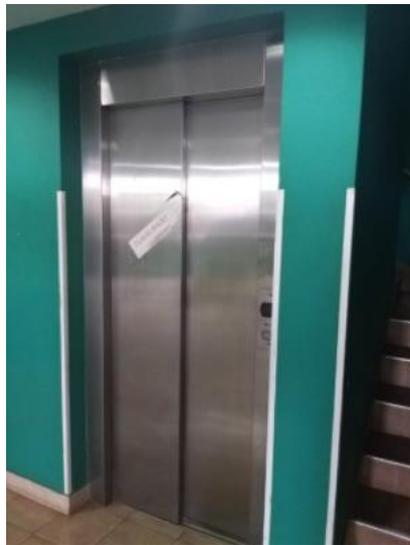
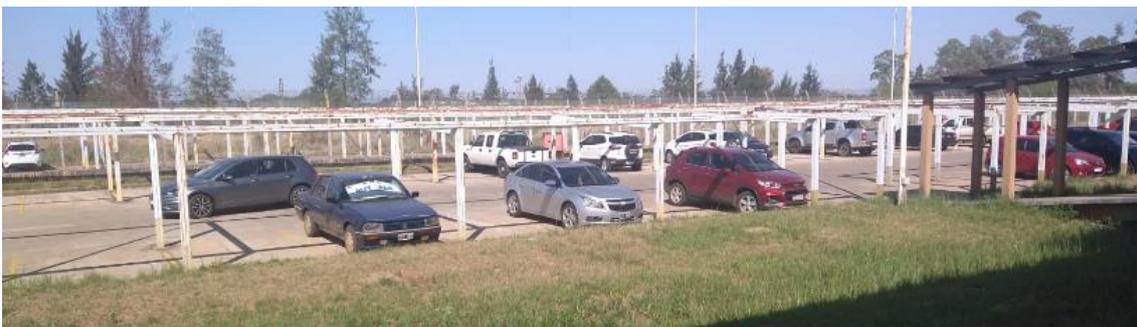
Ilustración 90. Problemas de drenaje de aire acondicionado, ascensores dañados, cerco perimetral, estacionamientos sin cubiertas.
