PALACIO NACIONAL DE LAS ARTES
PALAIS DE GLACE

Restauración, puesta en valor y adecuación tecnológica
- Palais de Glace -

Calle Posadas 1725 y Av. del Libertador 1248 -CABA-

PROYECTO PLANTA SUBSUELO

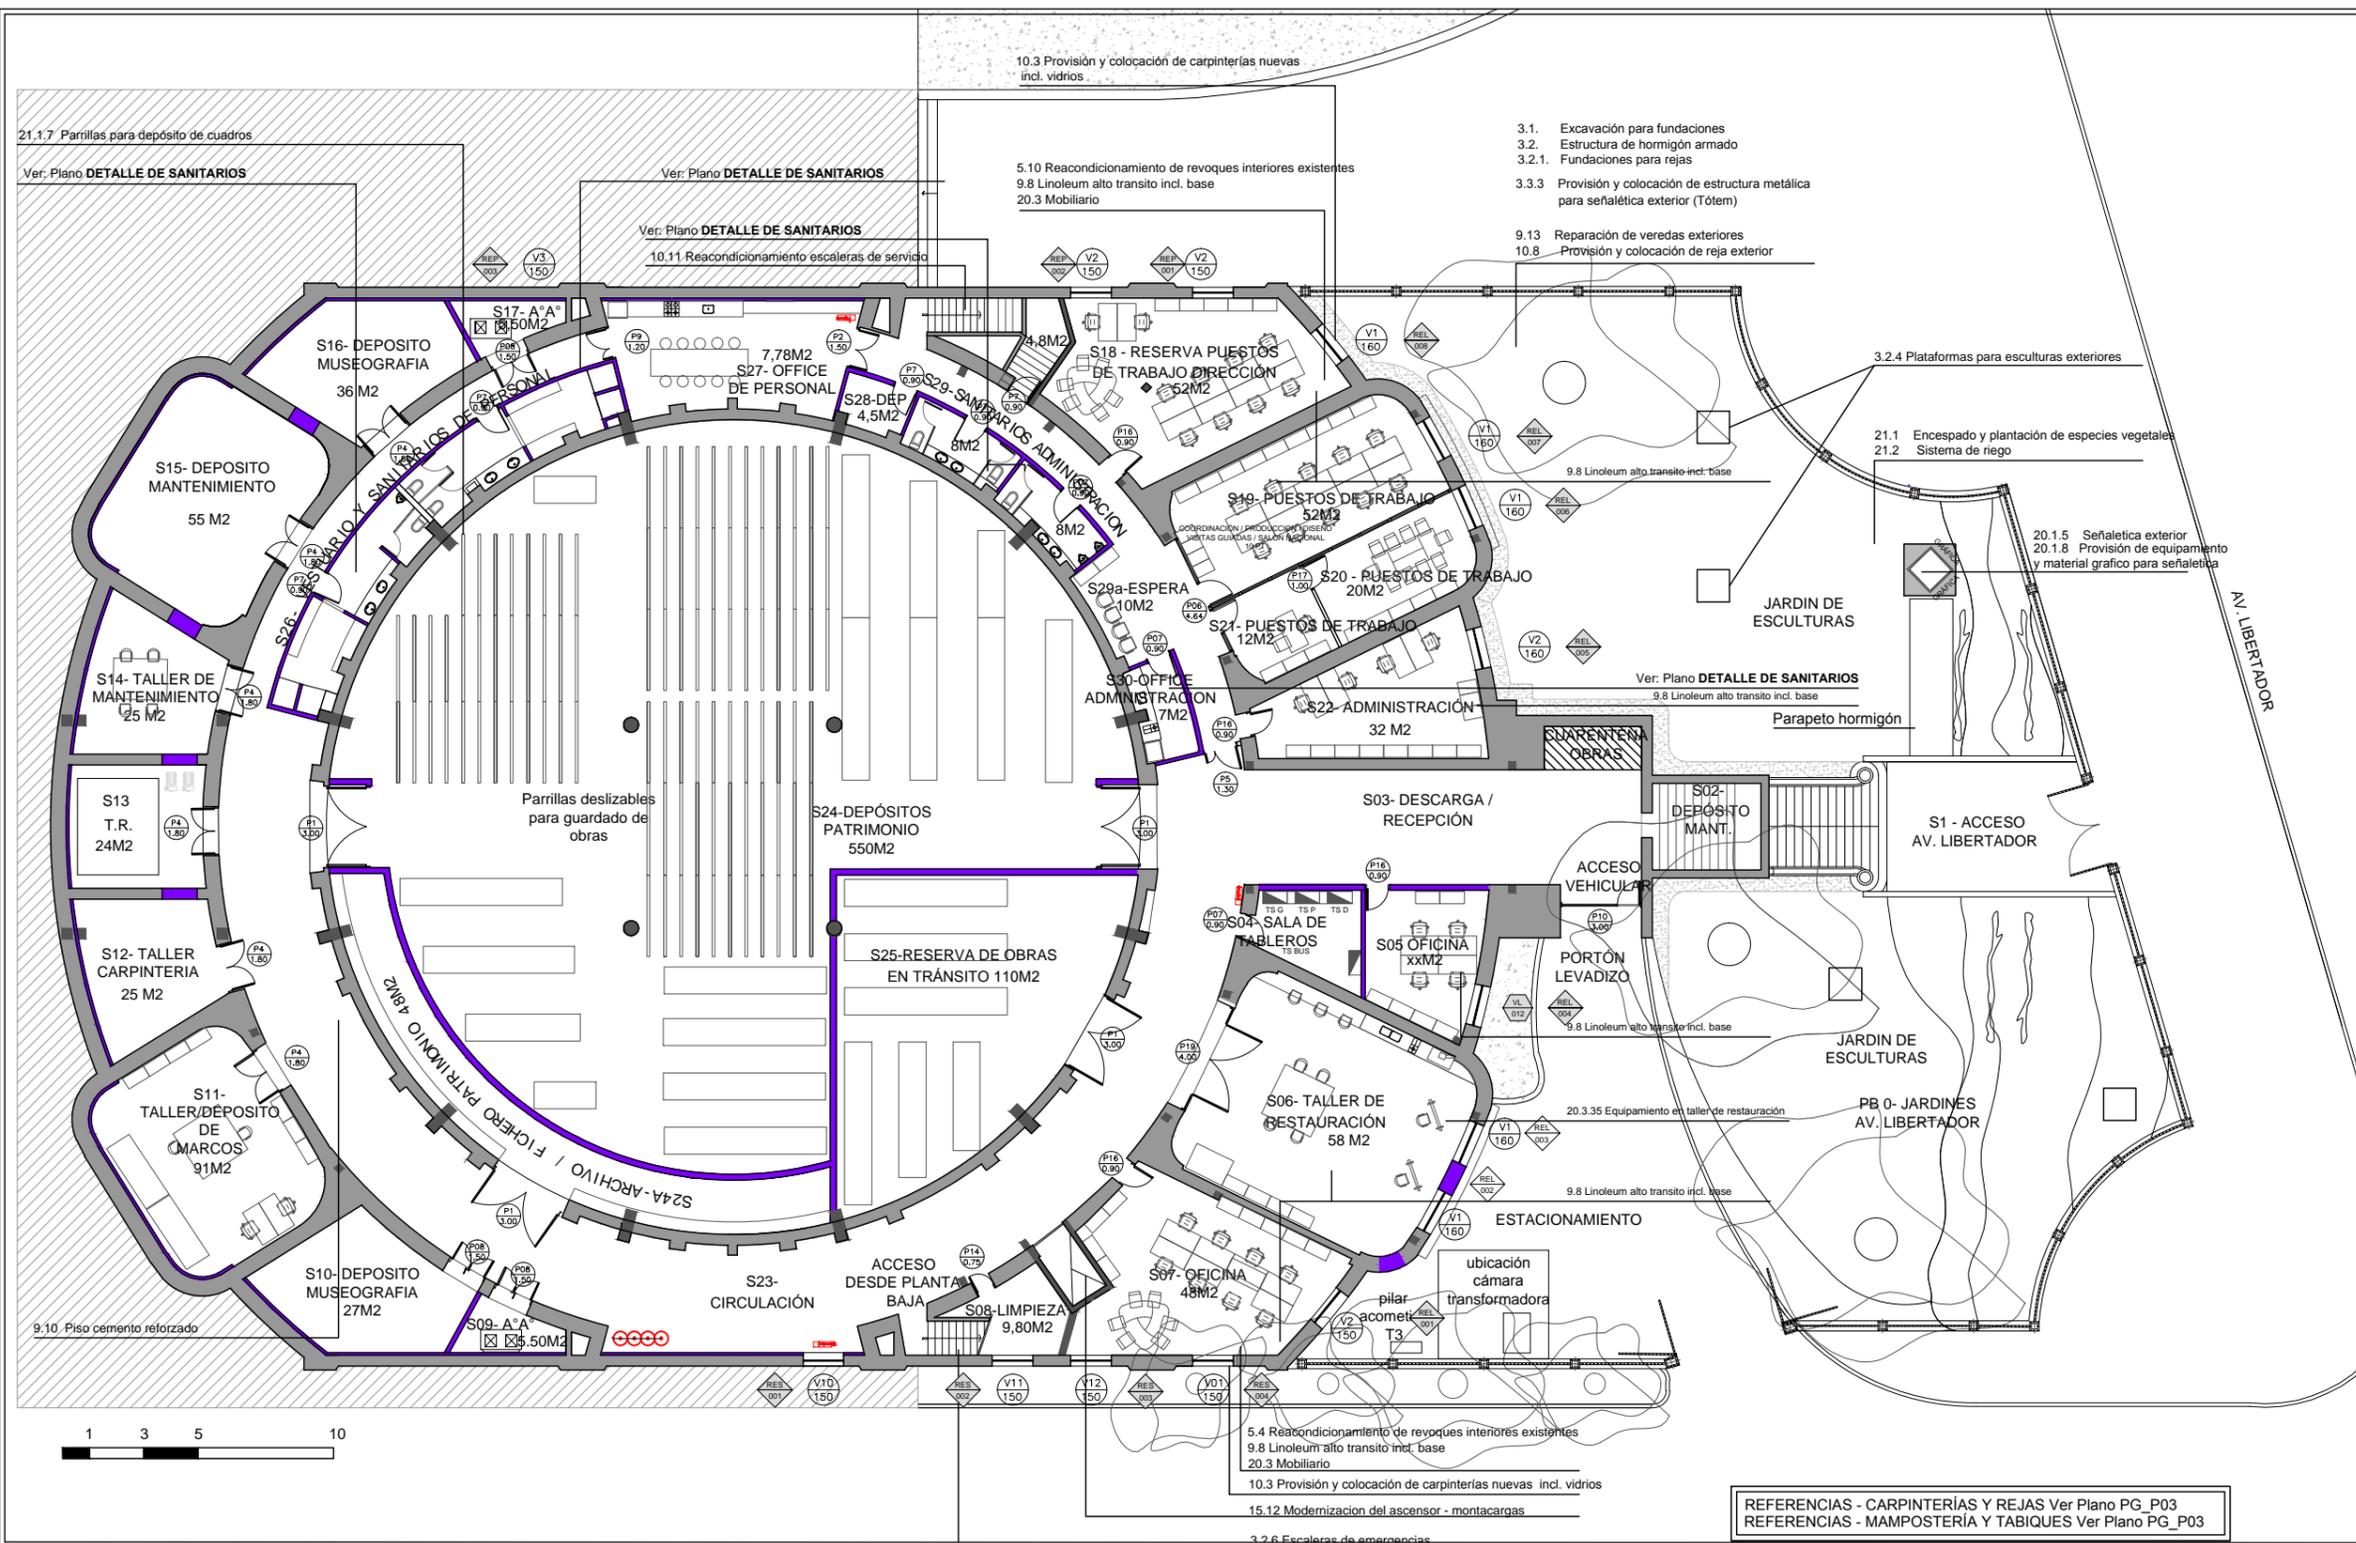
1:200 1/44 PG_P01

- 3.1. Excavación para fundaciones
- 3.2. Estructura de hormigón armado
- 3.2.1. Fundaciones para rejas
- 3.3. Provisión y colocación de estructura metálica para señalética exterior (Tótem)

- 9.13 Reparación de veredas exteriores
- 10.8 Provisión y colocación de reja exterior
- 10.3 Provisión y colocación de carpinterías nuevas incl. vidrios

- 5.10 Reacondicionamiento de revoques interiores existentes
- 9.8 Linoleum alto tránsito incl. base
- 20.3 Mobiliario
- 10.11 Reacondicionamiento escaleras de servicio

- 21.1.7 Parrillas para depósito de cuadros
- Ver: Plano DETALLE DE SANITARIOS
- 21.1 Encesgado y plantación de especies vegetales
- 21.2 Sistema de riego

- 3.2.4 Plataformas para esculturas exteriores
- 20.1.5 Señalética exterior
- 20.1.8 Provisión de equipamiento y material gráfico para señalética
- 9.8 Linoleum alto tránsito incl. base

- Ver: Plano DETALLE DE SANITARIOS
- 9.8 Linoleum alto tránsito incl. base
- Ver: Plano DETALLE DE SANITARIOS
- 9.8 Linoleum alto tránsito incl. base
- 20.3.35 Equipamiento en taller de restauración

- 9.8 Linoleum alto tránsito incl. base
- 5.4 Reacondicionamiento de revoques interiores existentes
- 9.8 Linoleum alto tránsito incl. base
- 20.3 Mobiliario

- 10.3 Provisión y colocación de carpinterías nuevas incl. vidrios
- 15.12 Modernización del ascensor - montacargas
- 3.2.6 Escaleras de emergencias
