PUERTO LAS PALMAS

Estudio de erosión y diseño de
protecciones costeras

ESTUDIO DE EROSIÓN Y DISEÑO DE PROTECCIONES COSTERAS, LAS PALMAS, CHACO

INFORME FINAL

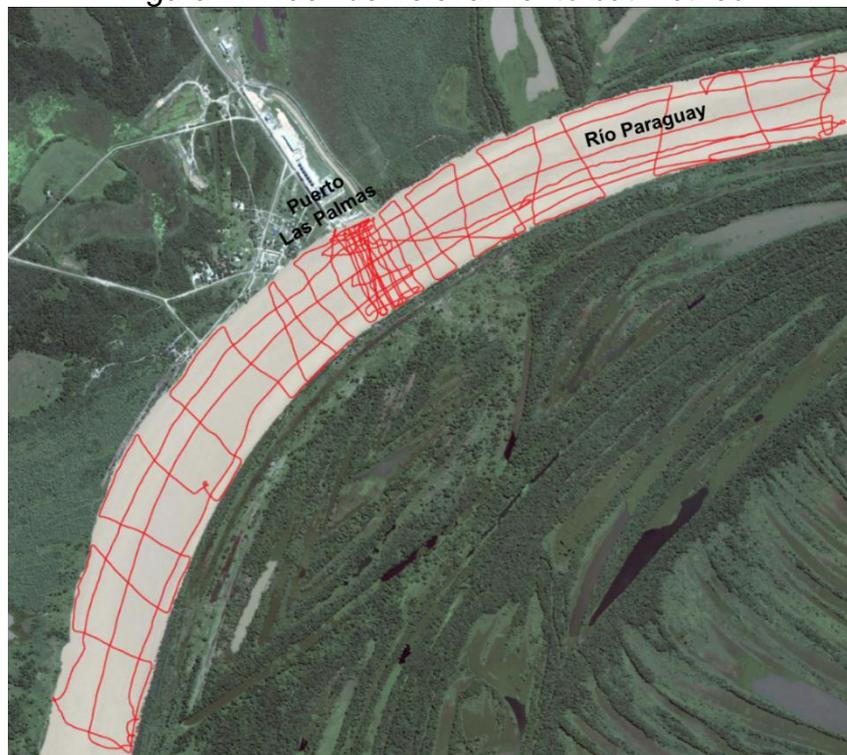
Figura 2: Track del relevamiento batimétrico

Para alimentar al modelo hidrodinámico, los días 6 y 7 de septiembre de 2018 se realizó una batimetría de un tramo de río que se extendió aproximadamente 2.500 m hacia aguas arriba y 2.500 m hacia aguas abajo del muelle de Las Palmas. El relevamiento se realizó trazando perfiles transversales aproximadamente cada 400 m. En la zona de muelle la densidad de perfiles fue aumentada reduciendo la separación entre perfiles a alrededor de 25 m. La Figura 2 muestra el track de los relevamientos batimétricos realizados.

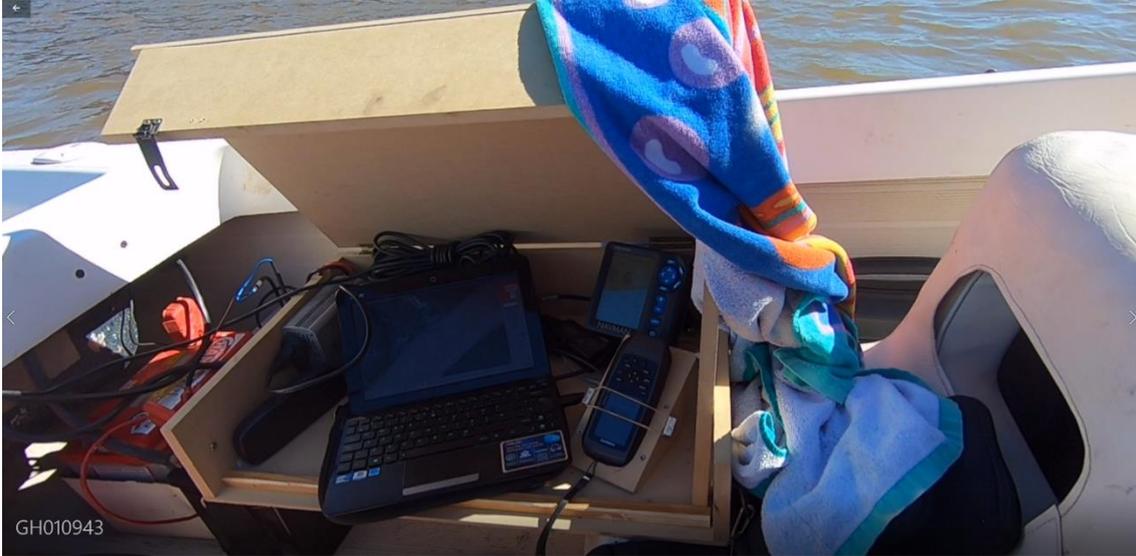
Figura 3: Ejecución del relevamiento

El relevamiento se realizó mediante la utilización de una lancha con motor fuera de borda, una ecosonda Navman y dos GPS, Garmin y MobileMapper 50 4G con corrección diferencial (Figura 3).

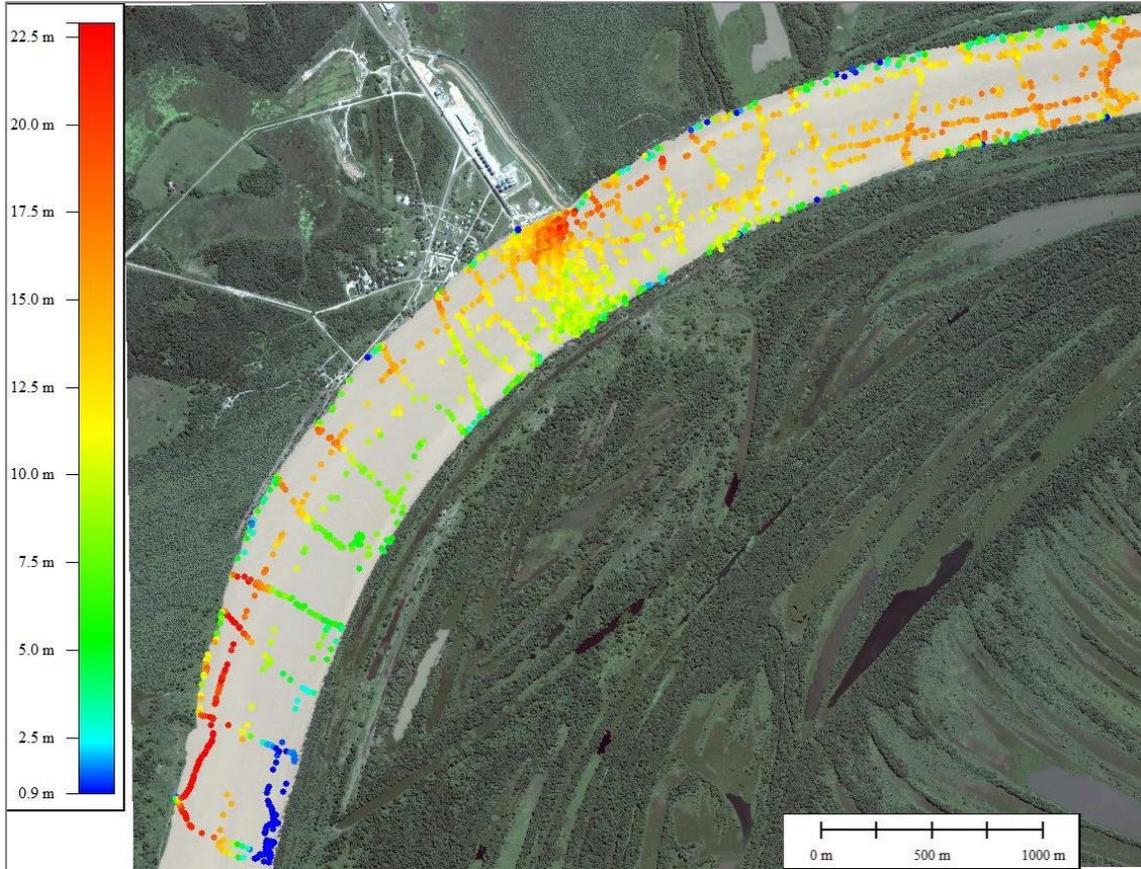
Figura 4: Sondajes reducidos

Para completar la batimetría y agregar datos topográficos de la planicie de inundación también se realizaron tareas adicionales. Primero, se desembarcó en distintos puntos de ambas márgenes para obtener los niveles de los albardones con el GPS diferencial. En segundo lugar, se procesaron curvas de nivel utilizando el modelo digital de terreno del IGN para el área de estudio. Tercero, se delinearon las márgenes de las imágenes satelitales históricas ofrecidas por Google Earth de fechas para las cuales se contaba con niveles de río (no se tienen datos de niveles de río para todas las fechas). De esta manera se alcanzó una buena densidad de puntos y una cobertura de elevaciones suficiente para la modelación. Las Figuras 4 y 5 muestran, respectivamente, los sondajes reducidos y el mapa de profundidades obtenido.

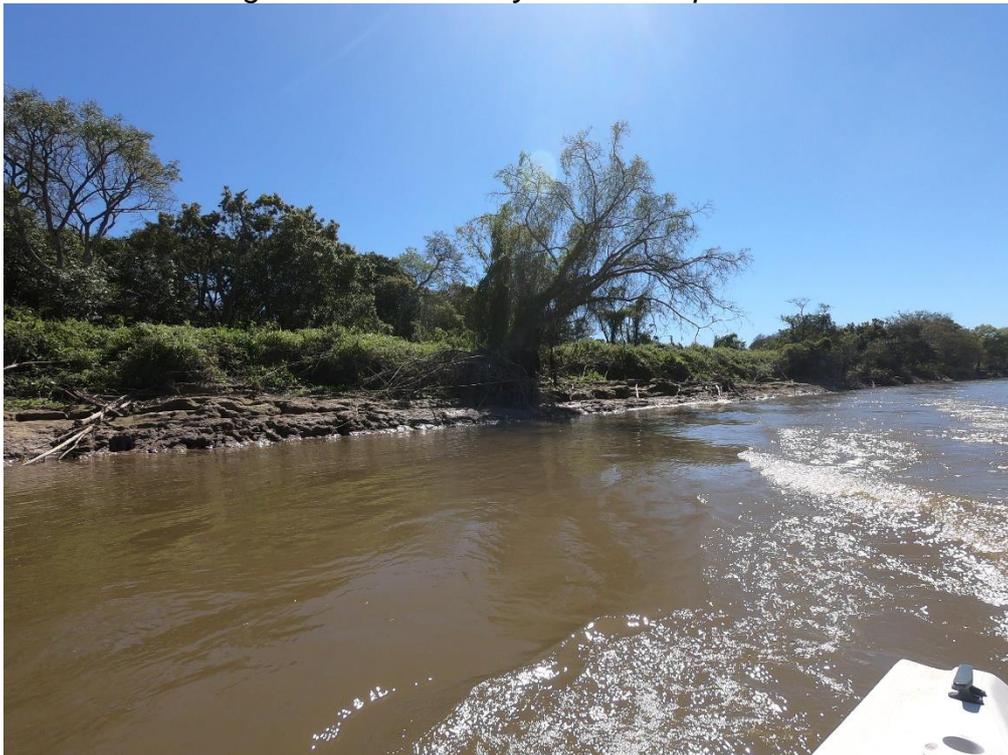
Figura 6: Margen derecha, aguas arriba. La ribera cubierta por material arcilloso con vegetación arbustiva y arbórea dependiendo del sector.

Durante el relevamiento fue posible observar indicios de erosión y un suelo arcilloso. Los indicios de erosión comprendían fracturas de los taludes y árboles caídos hacia el agua sobre la margen. Estos indicios de erosión se observaron de ambos lados del río en la zona norte del área de estudio (aguas arriba del muelle) y en la margen derecha hacia el sur. En cambio, se observó un talud más tendido que indica procesos de sedimentación en la margen izquierda hacia aguas abajo del muelle. Las Figuras 6 a 11 ilustran las características mencionadas.

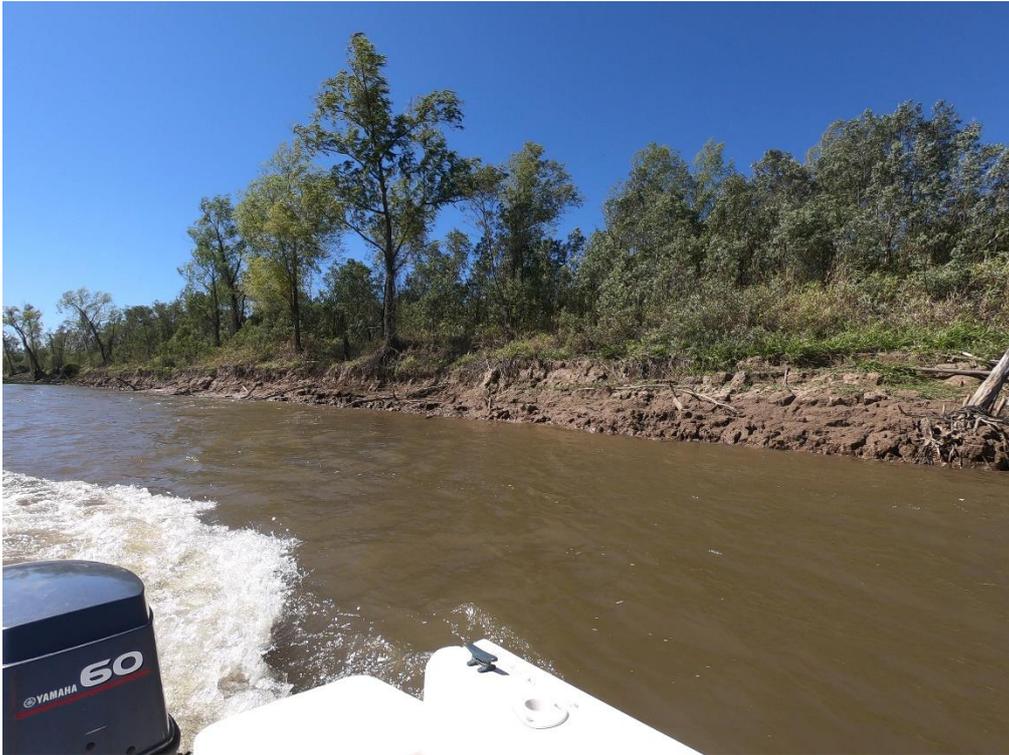
Figura 7: Margen izquierda, aguas arriba. Con más presencia de árboles y también arcillosa, es un poco más alta que la margen contraria. La presencia de árboles caídos demuestran los efectos erosivos del río.

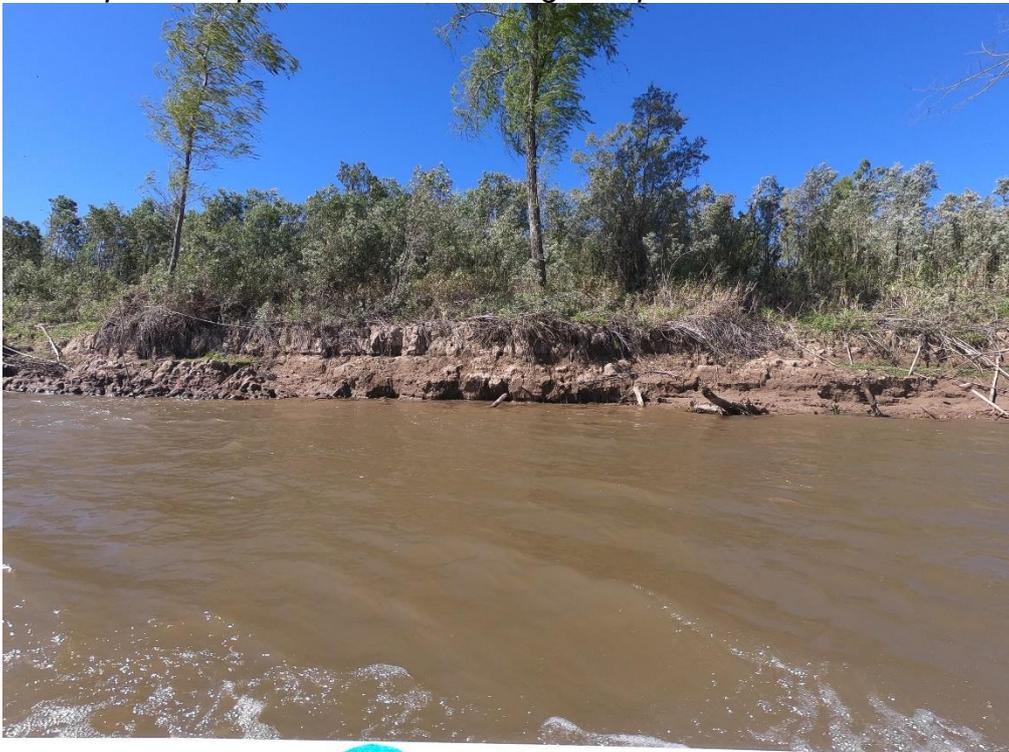
Figura 8: Margen derecha, aguas arriba, frente al muelle. Se observa el corte que el río produce sobre la margen exponiendo las raíces.

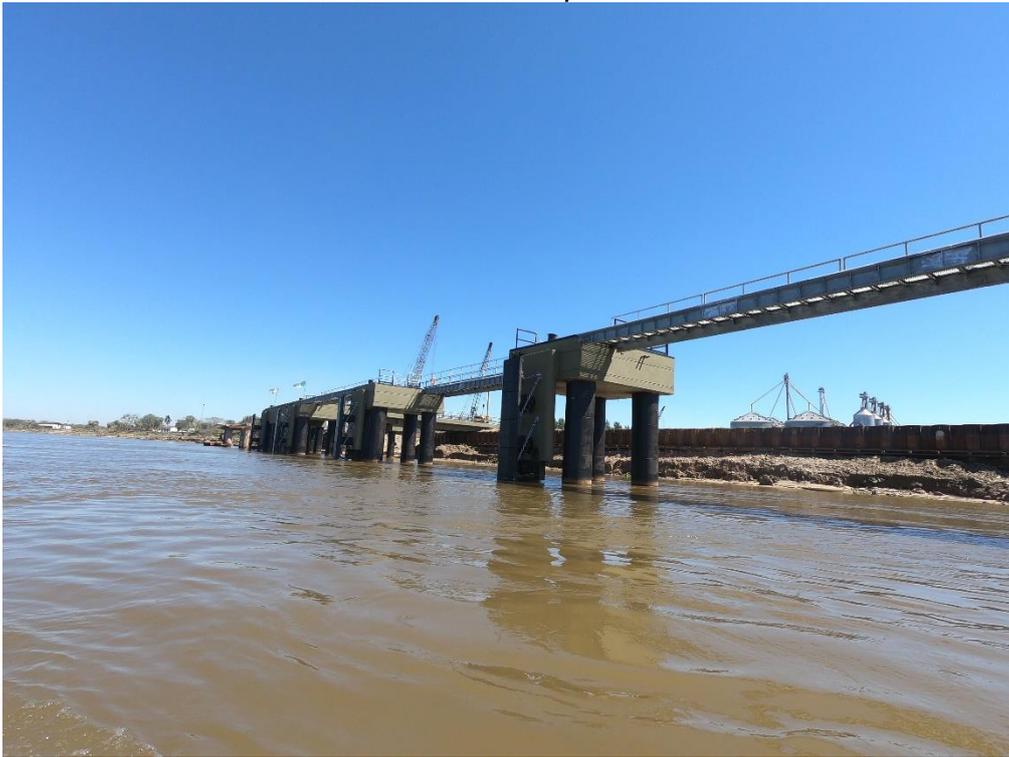
Figura 9: Margen izquierda, muelle. La costa fue modificada con la instalación del tablestacado posterior.

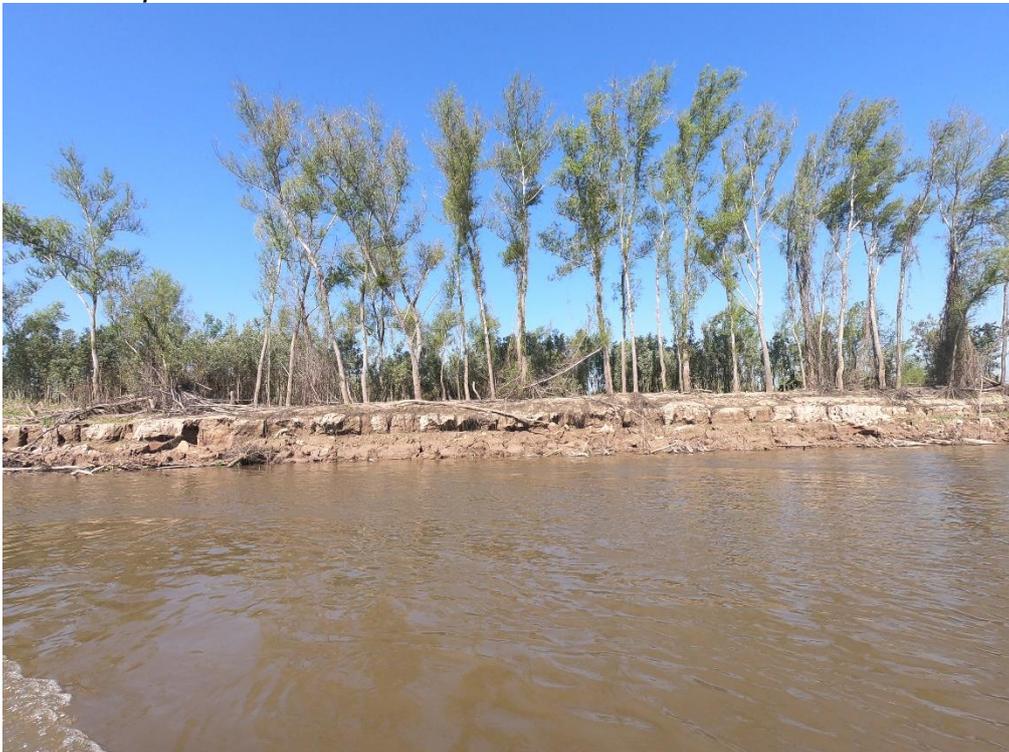
Figura 10: Margen izquierda, agua abajo. Esta zona es más baja que las anteriores, aunque es notoria la presencia de árboles caídos y el corte del talud que muestran un efecto erosivo durante las crecidas.

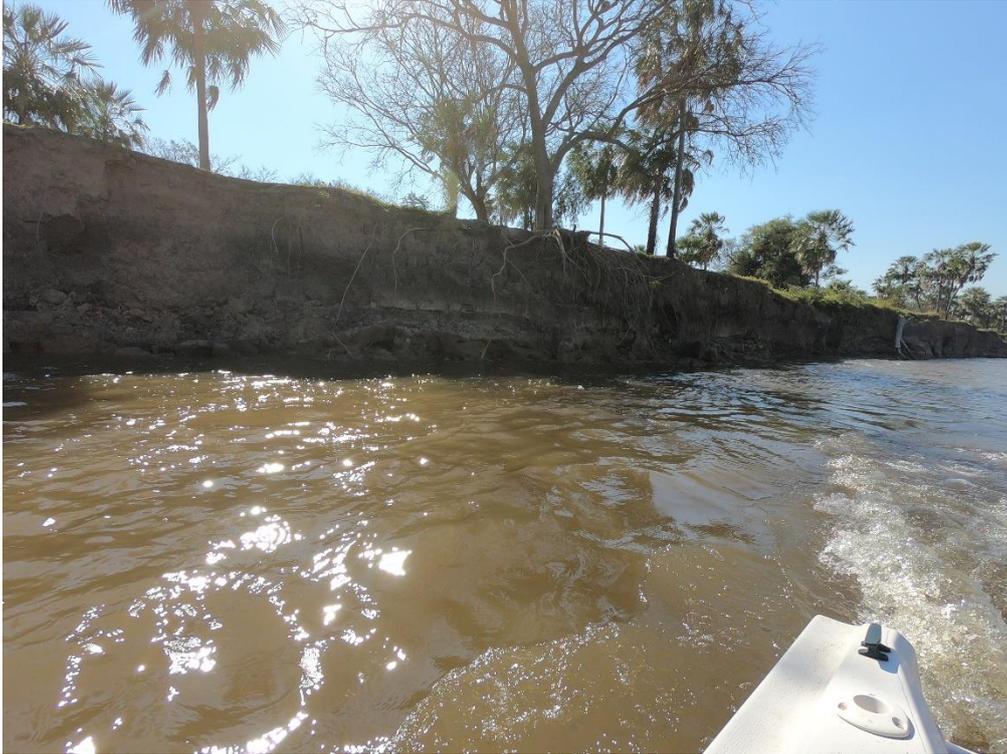
Figura 11: Margen derecha, aguas abajo. Esta zona es un poco más alta. Por detrás de la fila de árboles se desarrolla un camino de ripio paralelo al río.

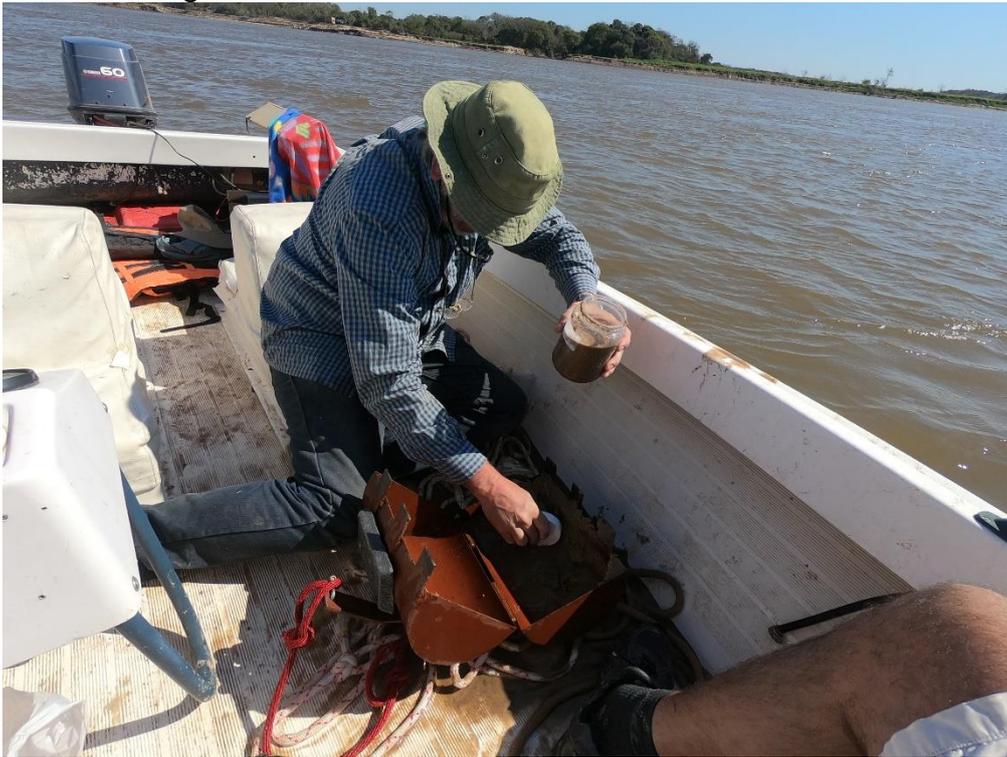
Figura 12: Extracción de muestras de sedimentos

Para estudiar los procesos de erosión y sedimentación se debe conocer el diámetro de los granos de sedimentos. Para esta determinación se realizaron extracciones de muestras en distintos puntos del área de estudio. Se eligieron tres estaciones sobre el eje del río y tres estaciones sobre las márgenes, dos de la margen izquierda y una de la derecha. Las extracciones fueron realizadas utilizando una grampa tipo Van Been registrando con GPS la posición de la estación. La Figura 12 muestra el proceso de extracción y la Figura 13 las estaciones de muestreo.

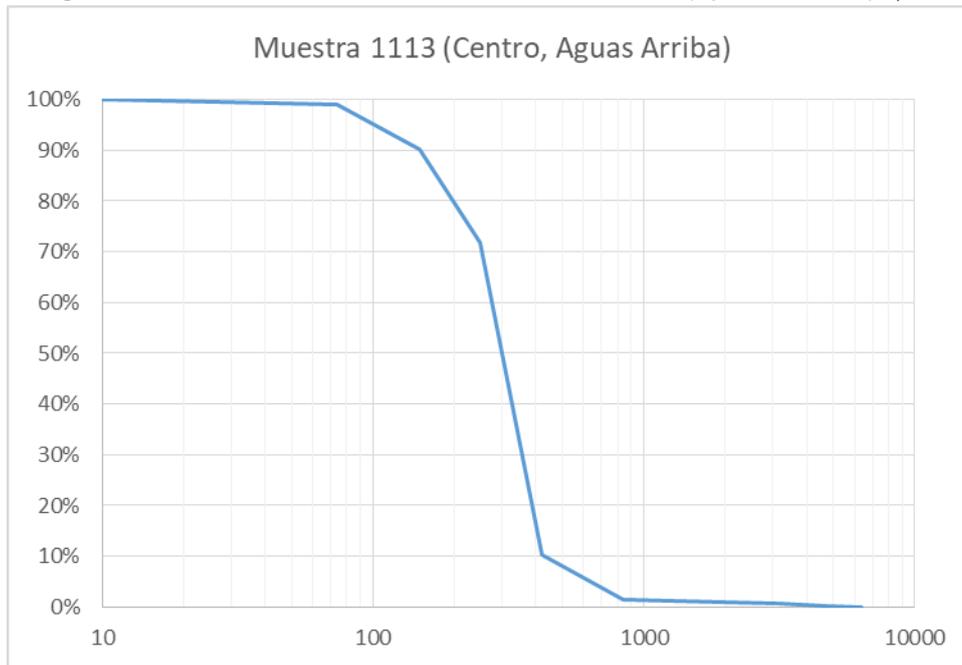
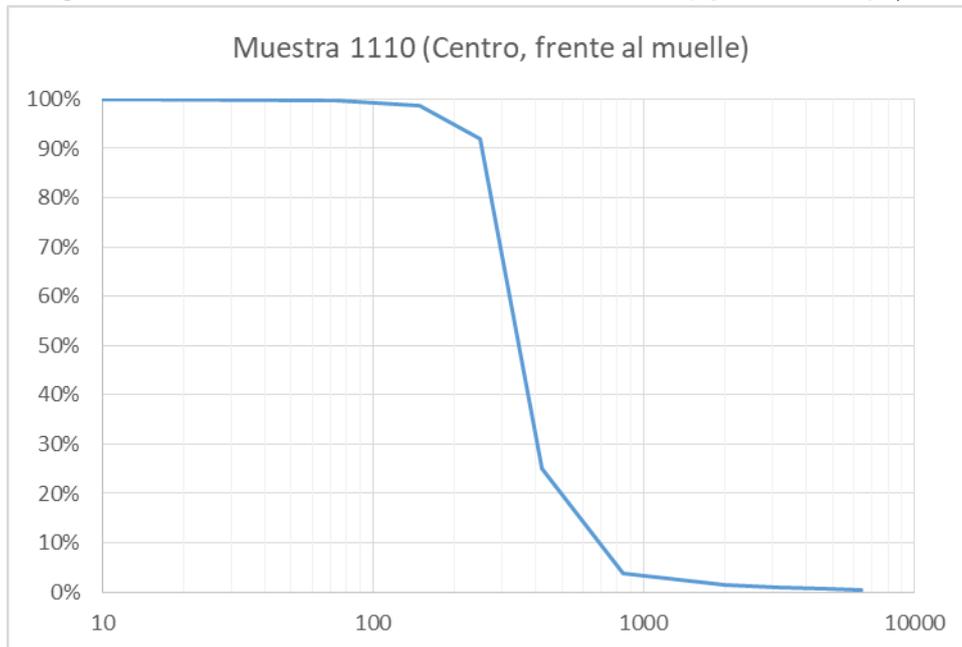
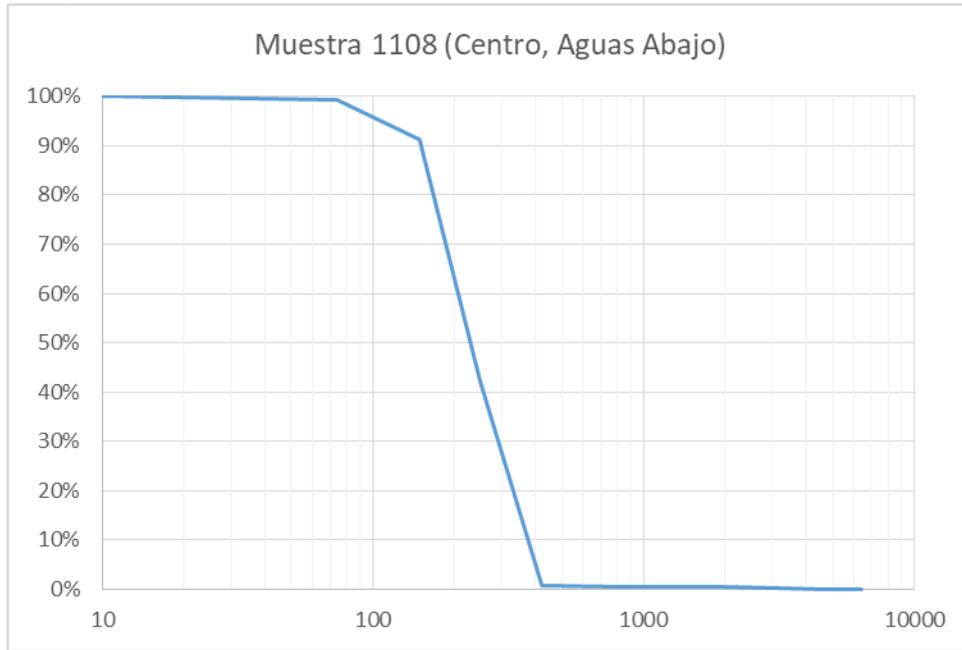
Figura 14: Granulometría de la muestra 1113 (eje de canal), μm

Figura 15: Granulometría de la muestra 1110 (eje de canal), μm

Figura 16: Granulometría de la muestra 1108 (eje de canal), μm

En los tres casos, el material pasante el tamiz #200 es menor al 1%; y entre el tamiz #60 y #100 queda retenido más del 74%. La muestra obtenida frente al muelle fue la que demostró mayor contenido de granos más gruesos, con un porcentaje retenido en el tamiz #40 del 21%. Los diámetros D_{50} resultaron, de aguas arriba a aguas abajo, 300, 350 y 220 μm , respectivamente.

Del eje del río se extrajeron arenas con una fracción fina prácticamente insignificante (1%). Además resultaron de una graduación pobre. A las muestras de las márgenes sólo se les realizó la granulometría de la fracción media y gruesa (mayores al tamiz #200). Las Figuras 14 a 16 muestran las curvas granulométricas de las arenas y las Tablas 1 a 3 presentan la distribución de diámetros de las muestras de las márgenes.

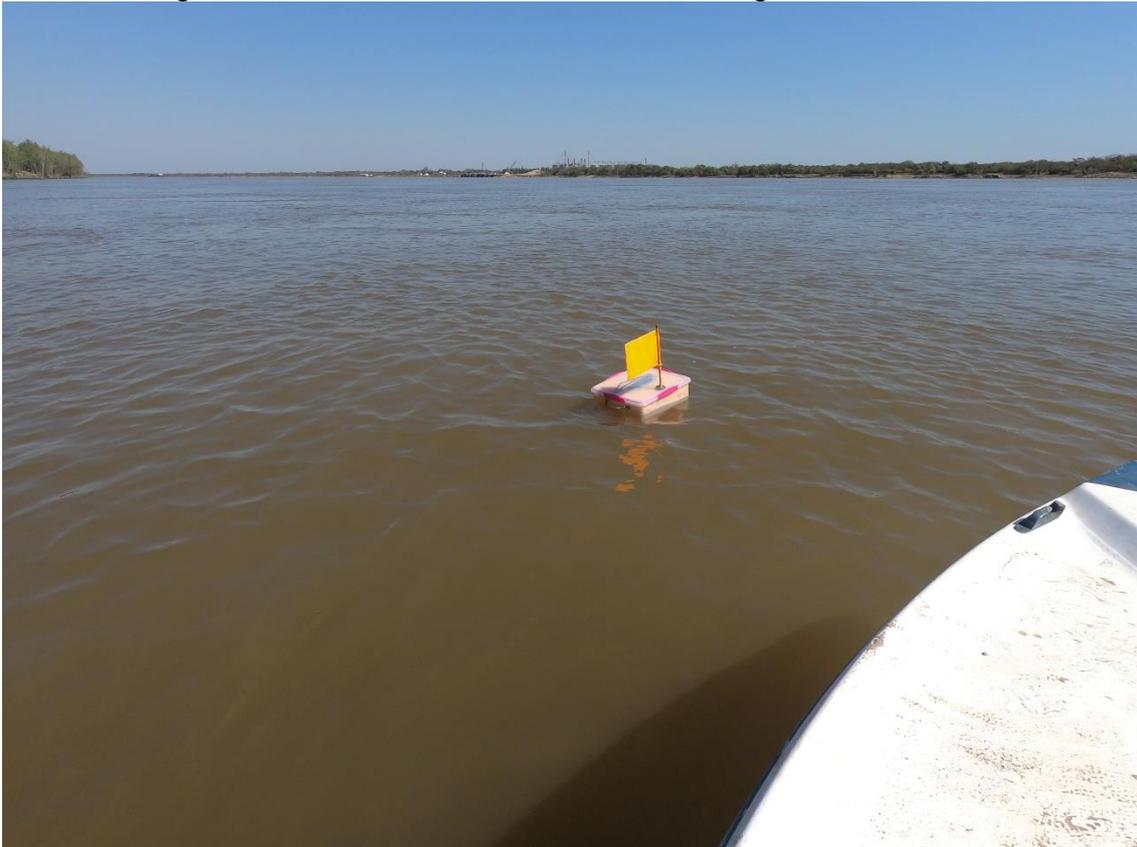
Figura 17: Flotador a la deriva con GPS registrando el track

Para estudiar las corrientes se preparó una boya de muy baja superficie vélica donde se colocó un GPS. Se lanzó esta boya y se la dejó a la deriva durante 10-15 minutos. Se realizaron cinco corridas lanzando la boya desde distintos puntos distribuidos a lo ancho del río.

Finalmente, se recuperaron los *tracks* del GPS, compuestos por puntos registrados a intervalos regulares de tiempo. Cada uno de estos puntos está identificado con coordenadas geográficas y una marca de tiempo. Entonces, se procedió a la conversión de las coordenadas para medir la distancia entre ellos. Conociendo estas distancias y el intervalo de tiempo entre registros sucesivos, se obtuvieron velocidades que se aproximan a las instantáneas. La Figura 17 muestra una de las corridas de flotador y la Figura 18 grafica las líneas de corrientes obtenidas a partir de las mediciones.

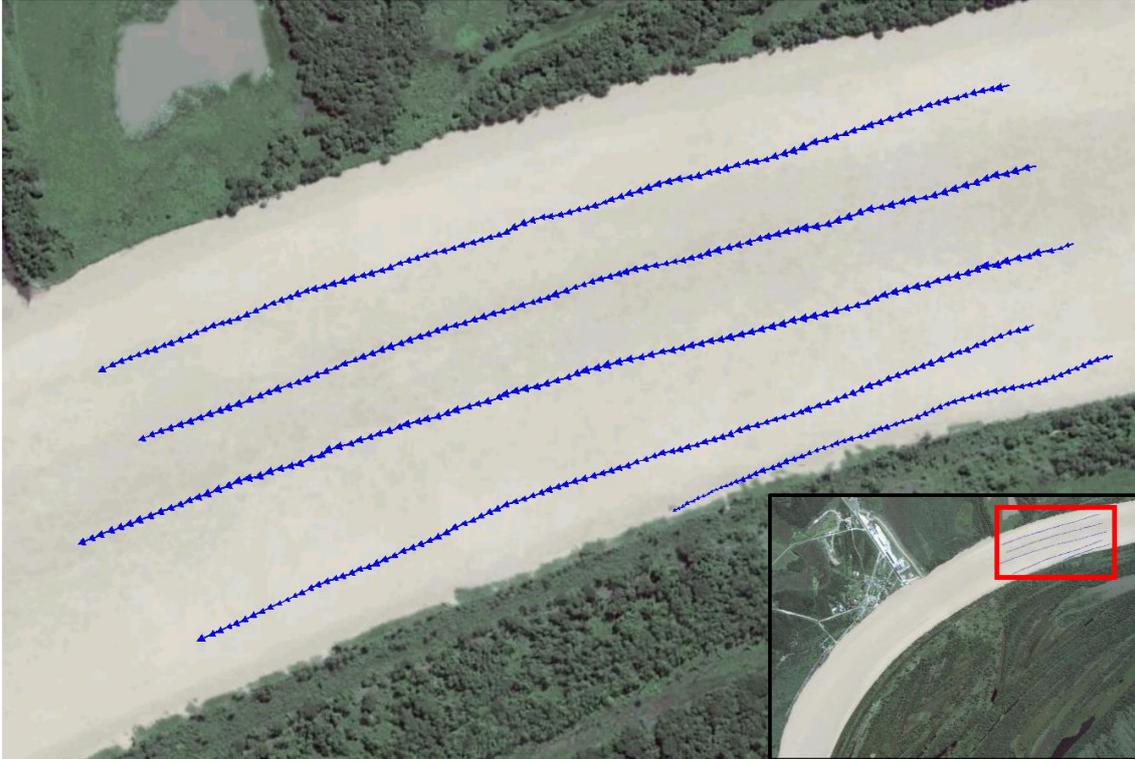
Figura 18: Gráfico de vectores de velocidades de corriente

Las velocidades se mostraron muy uniformes, salvo en las cercanías a las márgenes. Las velocidades variaron alrededor de 1 m/s.

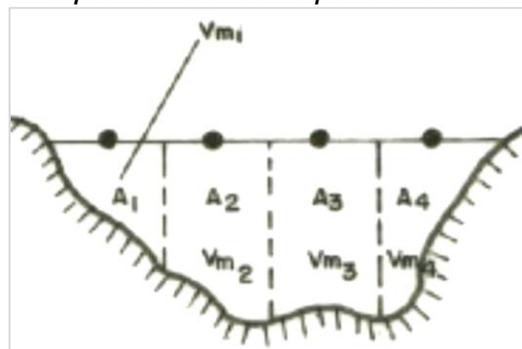
Figura 19: Esquema ilustrativo para aforo con flotadores

El caudal del río durante la corrida se aproxima a partir de las mediciones a través del siguiente procedimiento: se divide el área de la sección transversal del flujo en varias secciones de área (A_i), para las cuales se tienen velocidades superficiales (V_{Si}), y se estiman velocidades medias (V_{mi}) a partir de velocidades superficiales:

$$V_m = \frac{2}{3} V_s$$

Luego, el caudal total se determina como la sumatoria de los caudales parciales (q_i), de la siguiente manera:

$$Q = \sum_{i=1}^n q_i = V_{m1} A_1 + V_{m2} A_2 + \dots + V_{mn} A_n$$

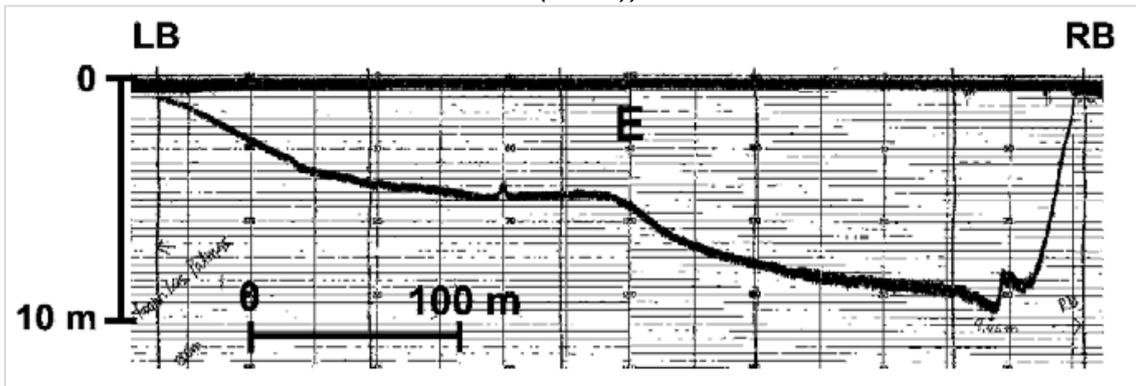
Figura 20: Sección cercana a Puerto Las Palmas (km 1265). (Fuente: Drago et al. (2008)).

En relación al tramo correspondiente a Puerto Las Palmas, Drago et al. (2008)³ lo señalan como un meandro extendido, posiblemente de doble cabeza actualmente en formación. La sección transversal (Figura 20) muestra una margen izquierda poco profunda y de bajo gradiente (barra de punta). El levée o dique natural está cubierto de bosques jóvenes de sauces (*Salix humboldtiana*) y alisos (*Tessaria integrifolia*), y grandes barras laterales emergen durante las etapas bajas del río. La margen cóncava es muy empinada y con el talweg cercano a la misma. La baja tasa de erosión de esta margen y su alto gradiente se deben a la composición resistente del limo-arcilla del levée, con numerosos tapones de arcilla.

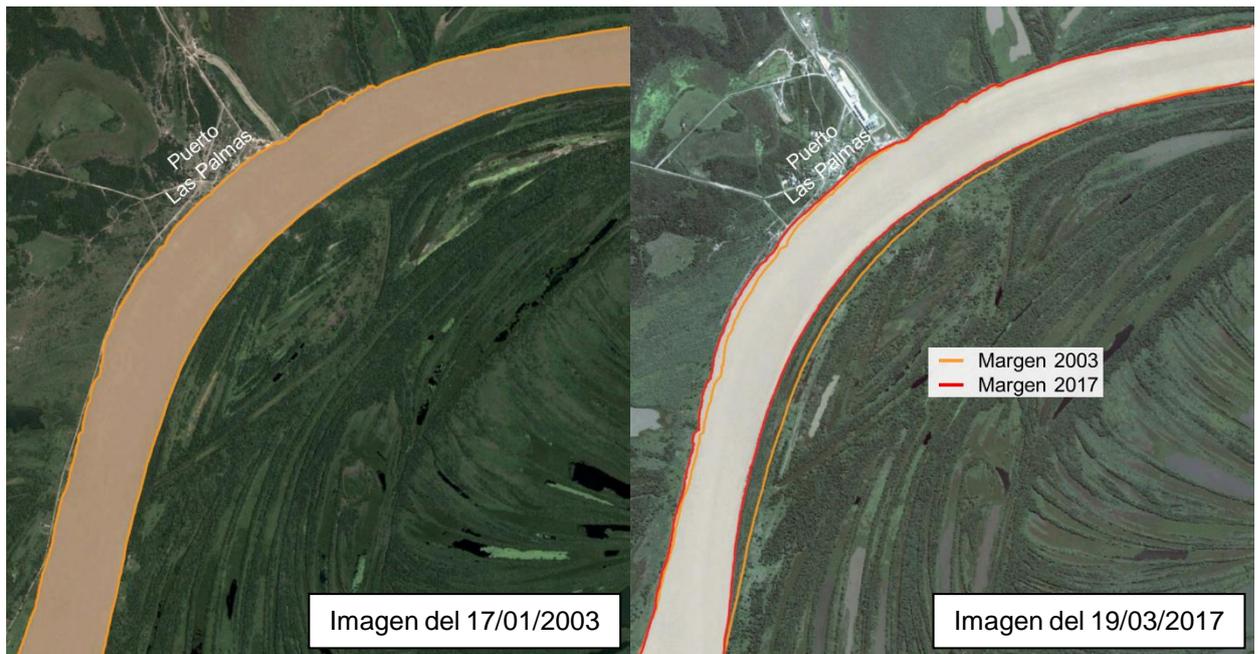
Figura 21: Evolución morfológica entre 2003 y 2017

En la Figura 21 puede observarse la evolución morfológica de la zona de Puerto Las Palmas, entre los años 2003 y 2017. Ambas imágenes pueden compararse ya que el nivel del río es similar en ambos casos: el nivel medio el día 17/01/2003 fue de +3,50 m, mientras que el día 19/03/2017 fue de +3,42 m (niveles registrados en Puerto Bermejo).

Las imágenes muestran la aparición de una barra en la margen izquierda del río (margen convexa). Por otro lado, la margen derecha aguas arriba de Puerto Las Palmas no evidencia procesos de desplazamiento; mientras que desde Puerto Las Palmas y aguas abajo sí se observa erosión en la margen cóncava, midiéndose un retroceso máximo de alrededor de 70 metros. El detalle de la evolución morfológica en Puerto Las Palmas se muestra en la Figura 22. El retroceso de la margen es de 15 a 30 metros en la zona a proteger.

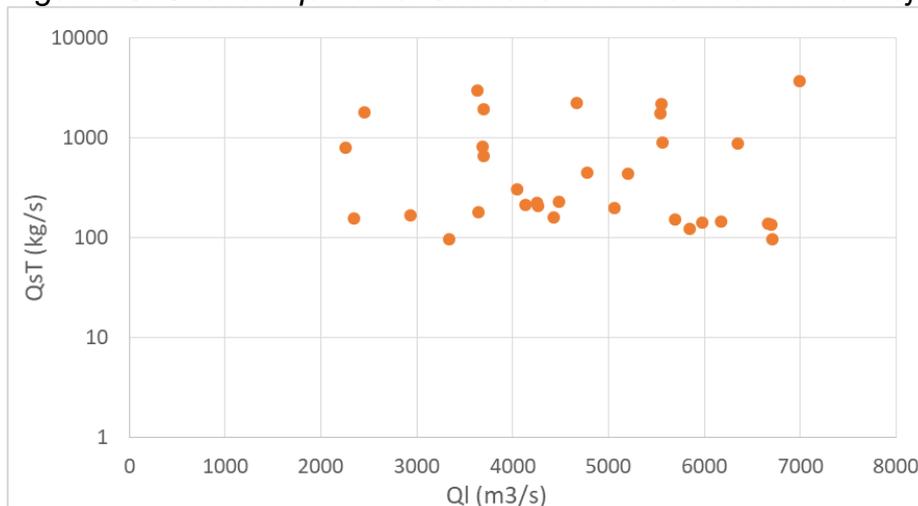
Figura 23: Caudal líquido vs. Caudal sólido total. Puerto Bermejo

Como se mencionó en el apartado anterior, el gran aporte de sedimentos del río Bermejo influye sobre el comportamiento hidrosedimentológico del río Paraguay aguas abajo de su desembocadura, incrementando la inestabilidad de su cauce. Para evaluar las características hidrosedimentológicas de dicho tramo se cuenta con aforos de caudales líquidos y sólidos en Puerto Bermejo, medidos entre 2015 y 2018. Los mismos se plotean en la Figura 23.

La débil relación entre caudal líquido y sólido se explica por el hecho de que este último está estrechamente relacionado al caudal líquido aportado por el río Bermejo, el cual -naturalmente- tiene su propio régimen, independiente del régimen hidrológico del río Paraguay. La Figura 23 sirve para ilustrar el amplio rango de variación que puede presentar el caudal sólido en el área de estudio.

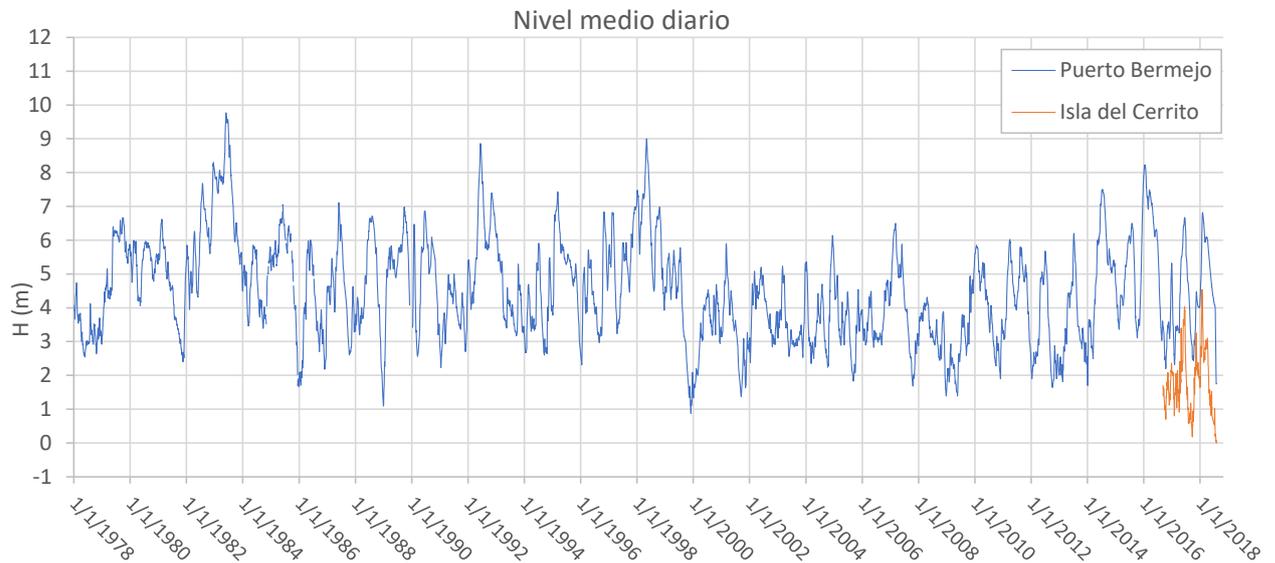
Figura 24: Series de nivel medio diario del río Paraguay en Puerto Bermejo e Isla del Cerrito

Los registros de nivel en Puerto Bermejo abarcan desde 1910 hasta la actualidad. En este caso, se trabajará con los datos correspondientes a los últimos 44 años (1975-2018). Por su lado, los registros en Isla del Cerrito corresponden al período 2016-2018. Ambas series se pueden observar en la Figura 24. A los efectos de comparar ambas series, los niveles están expresados con respecto al cero de Puerto Bermejo, ubicado a cota 46,25 m MOP.

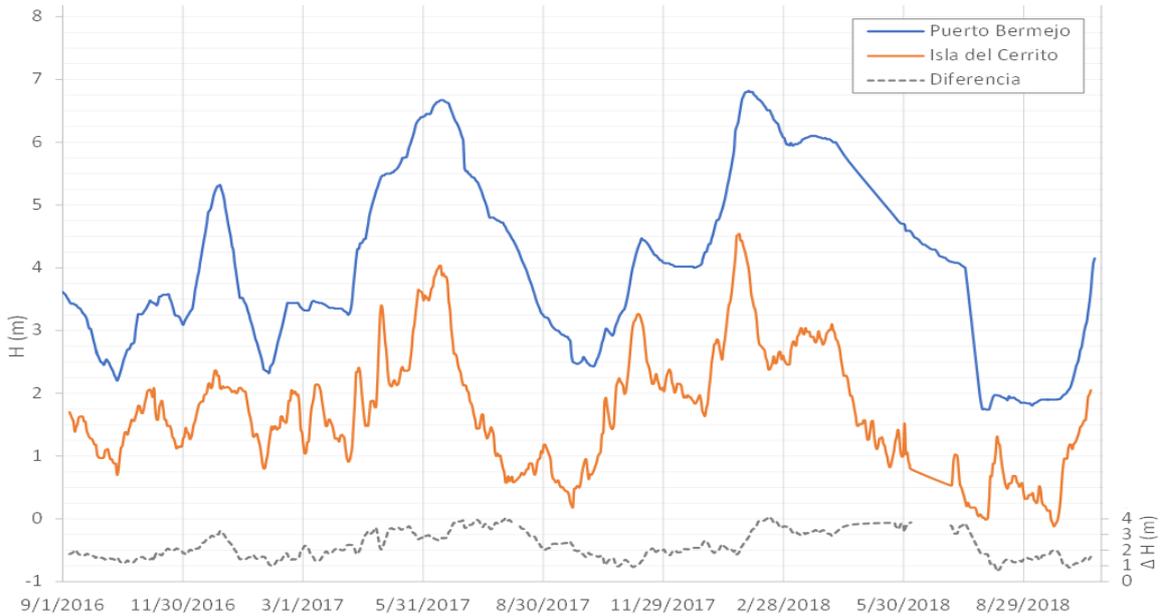
Figura 25: Diferencia de nivel de agua del río Paraguay entre Puerto Bermejo e Isla del Cerrito

La diferencia en el nivel entre ambos puertos se presenta en el eje secundario de la Figura 25. El nivel en Isla del Cerrito es entre 1 y 4 metros más bajo, lo que significa que la pendiente hidráulica del río Paraguay en dicho tramo puede variar entre 0,01 y 0,06 m/km. En aguas altas, para los picos de crecida de los años 2016 a 2018 la diferencia fue de 2 a 3 metros, como puede observarse en la Figura 25. Esto significa que la pendiente hidráulica del río Paraguay durante los picos de crecida fue de 0,03 a 0,04 m/km.

Como aproximación para estimar niveles durante crecidas en Puerto Las Palmas, y a falta de mediciones, se supondrá que la pendiente hidráulica del río Paraguay varía linealmente entre Puerto Bermejo e Isla del Cerrito y el nivel del río Paraguay en Puerto Las Palmas se ubicará entre ambos.

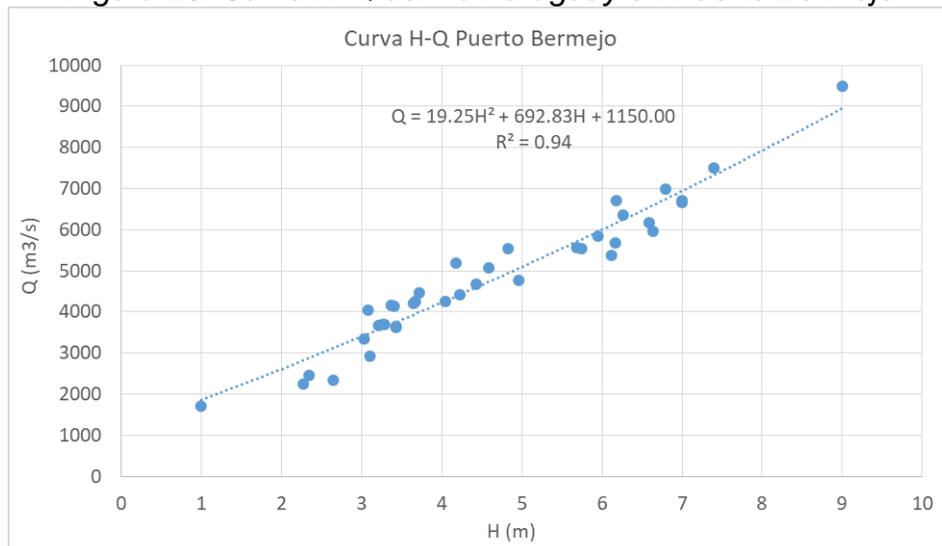
Figura 26: Curva H-Q del río Paraguay en Puerto Bermejo

Para la estación de Puerto Bermejo para este informe se construyó la curva altura-caudal a partir de 36 aforos realizados entre 2015 y 2018 (Figura 26).

Para escenarios de crecida, y al no disponer de mediciones locales, el caudal en Puerto Las Palmas se adopta igual al caudal en Puerto Bermejo. Luego, la altura en Puerto Las Palmas se determina a partir del nivel derivado de la curva H-Q de Puerto Bermejo, considerando una pendiente hidráulica del río Paraguay de 0,04 m/km, como se explicó en el apartado anterior.

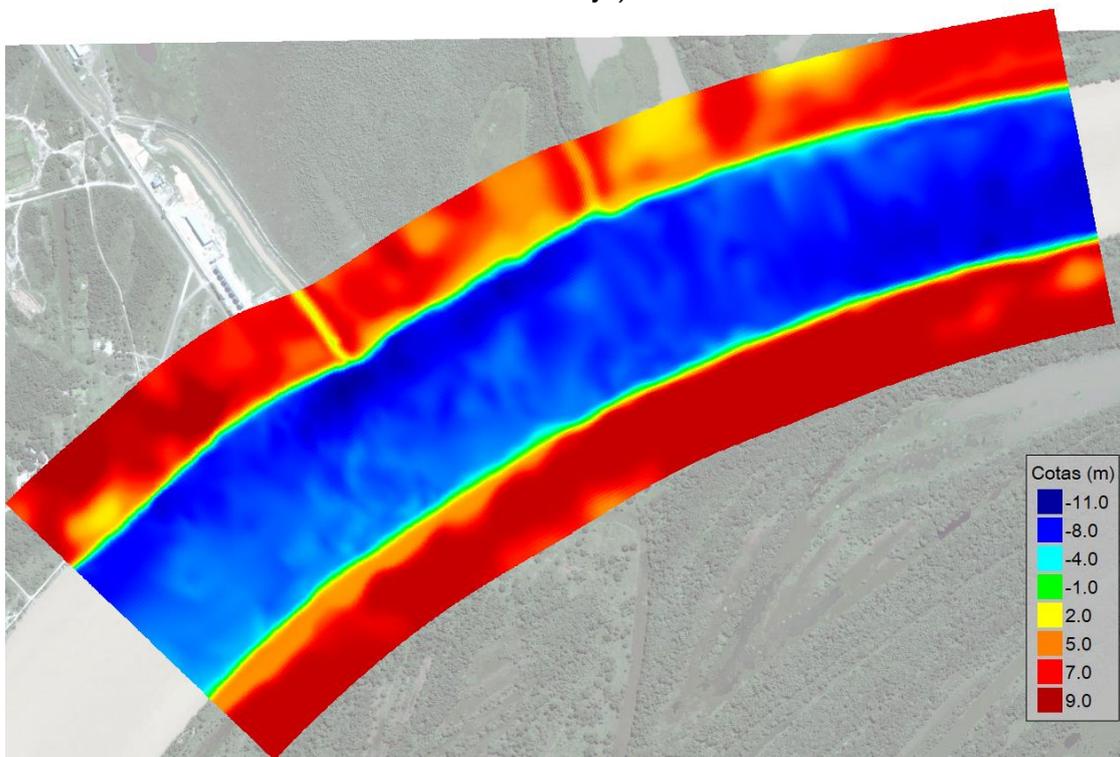
Figura 28: Mapeo de cotas topobatimétricas (referidas al cero de Puerto Bermejo)

Las profundidades se obtuvieron a partir de la batimetría realizada, complementada con mediciones del GPS Diferencial e información extraída del modelo digital de elevaciones SRTM IGN. El mapeo de profundidades obtenido para el dominio se muestra en la Figura 28.

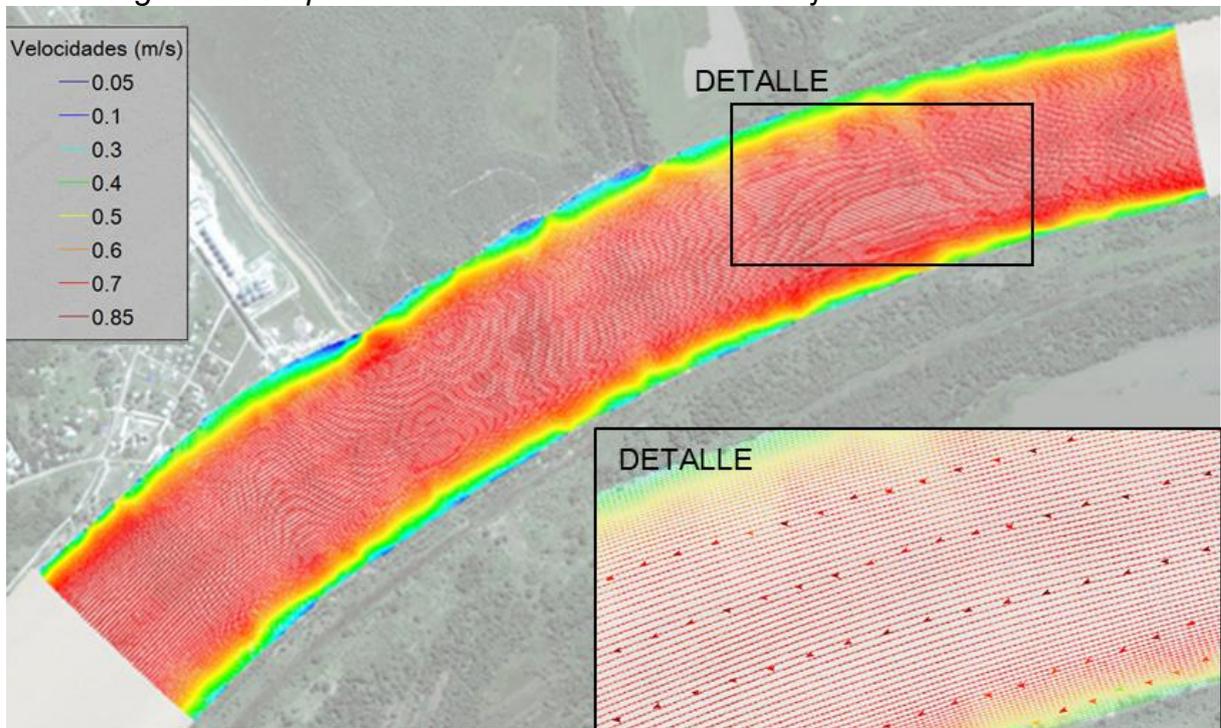
Figura 29: Mapa de Velocidades. Resultado del ajuste del modelo

Mediante el ajuste del modelo se busca que las velocidades calculadas por el modelo presenten una adecuada aproximación a valores medidos para una determinada situación hidrodinámica del río.

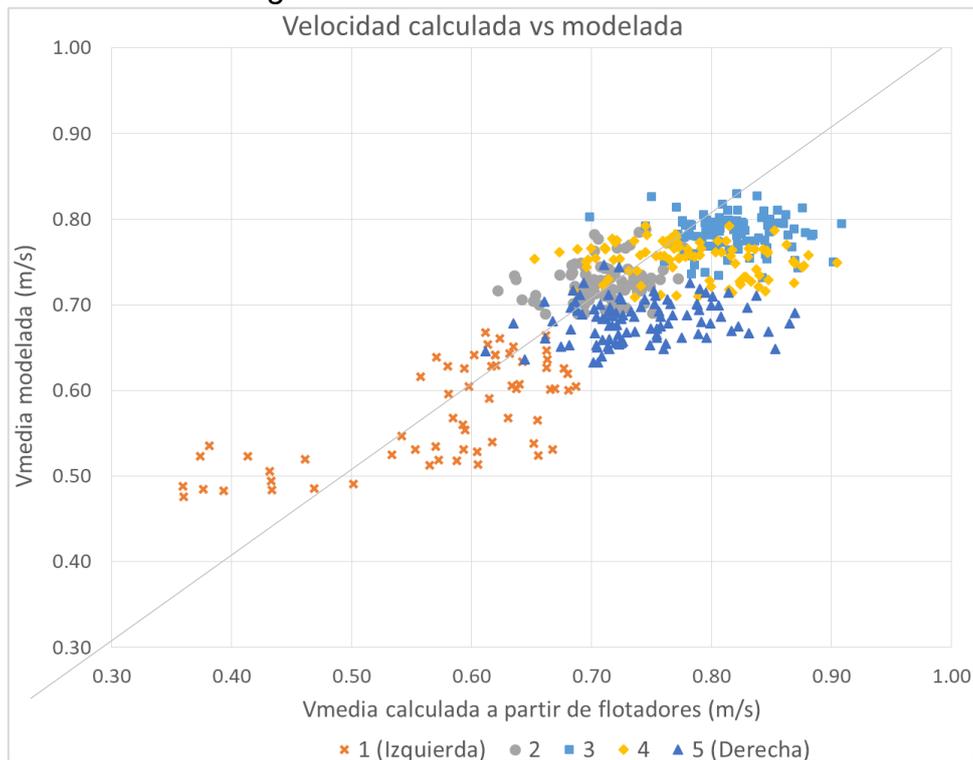
Figura 30: Relación de velocidades

La Figura 30 muestra las velocidades obtenidas de la modelación superpuestas a la nube de puntos correspondiente a las velocidades medias aproximadas a partir de los flotadores. Se diferenciaron las velocidades correspondientes a las cinco corridas del flotador, desde la más próxima a la margen izquierda (corrida 1) a la más cercana a la margen derecha (corrida 5). En general, se observa un buen ajuste entre las velocidades medias calculadas a partir de los flotadores y las obtenidas por modelación. Para cada corrida se destaca que el rango de variación de velocidad es mayor para la calculada a partir de flotadores que para la modelada; sin embargo la velocidad promedio no presenta importantes diferencias.

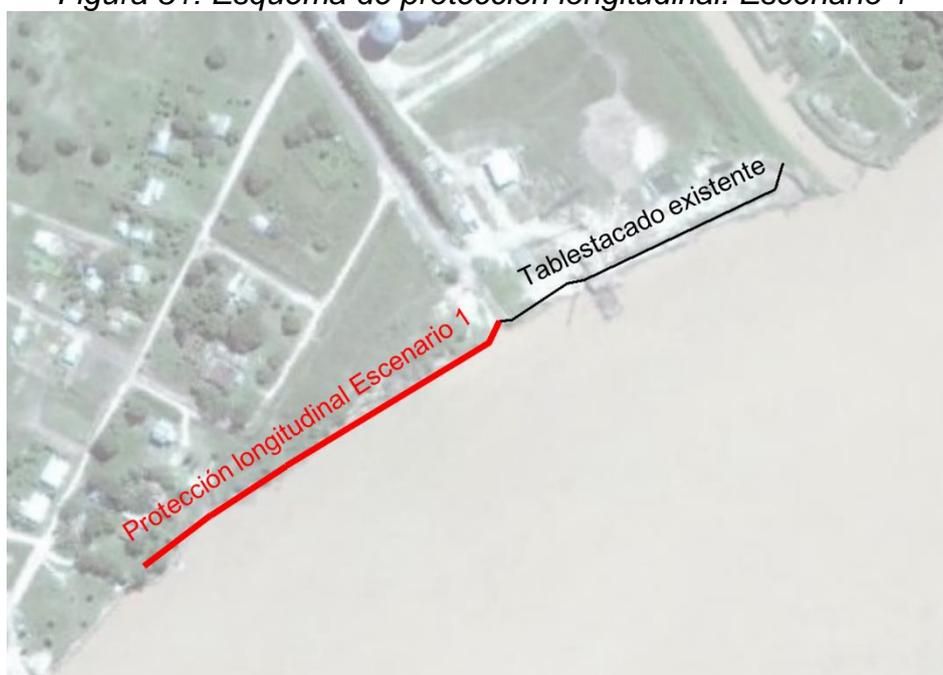
Figura 31: Esquema de protección longitudinal. Escenario 1

Nuevamente se corrió el modelo para las crecidas de 5, 20 y 50 años de recurrencia con las condiciones de borde presentadas en la Tabla 6.

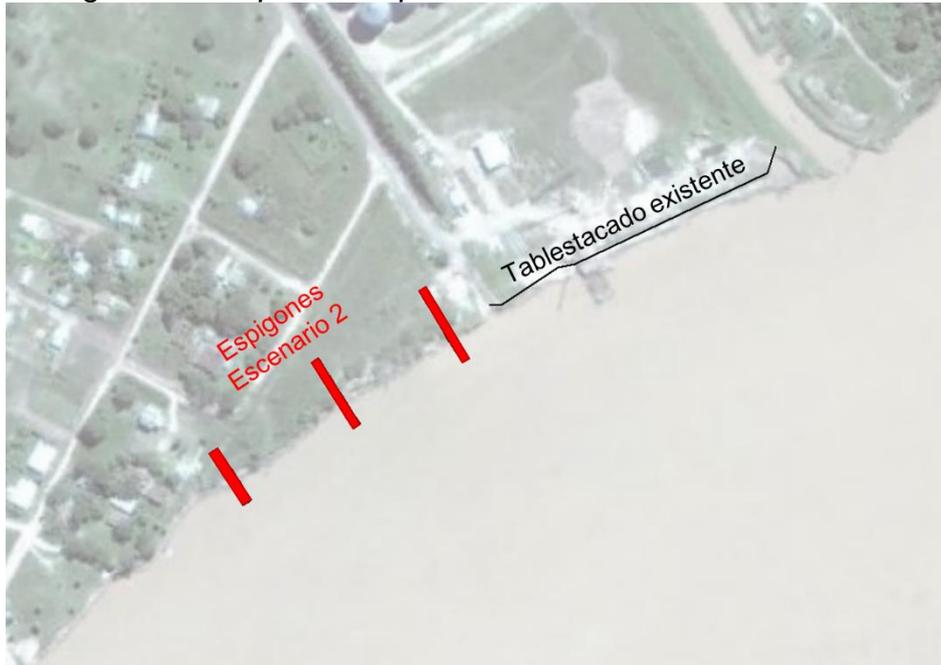
Figura 32: Esquema de protección transversal. Escenario 2

Se opera el modelo del Escenario 2 para crecidas de 5, 20 y 50 años de recurrencia, y las condiciones de borde son las presentadas en la Tabla 6.
