PUERTO LAS PALMAS

Estudio de erosión y diseño de
protecciones costeras

ESTUDIO DE EROSIÓN Y DISEÑO DE PROTECCIONES COSTERAS, LAS PALMAS, CHACO

INFORME FINAL

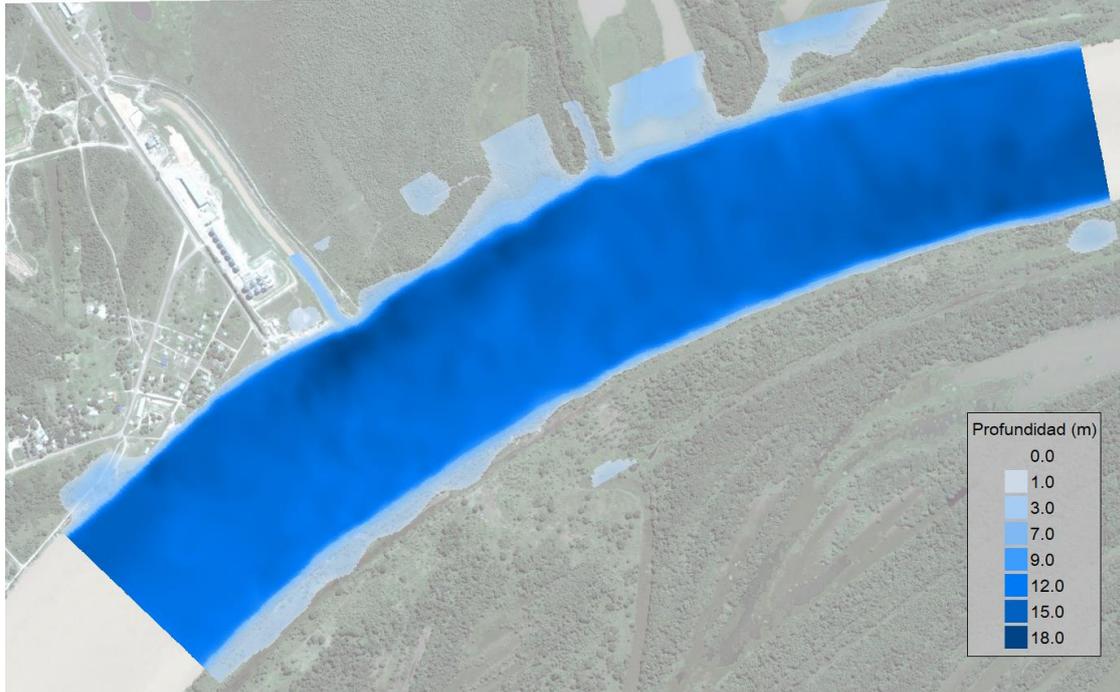
Figura 33: Mapa de Profundidades. Escenario 0

Los mapeos de profundidades y velocidades para el escenario sin obras se muestran en las Figuras 33 y 34.

En un plano general, los mapeos de profundidades y velocidades para este escenario serán similares a los del Escenario 0 (Figuras 33 y 34). Pero al observar en detalle, la protección longitudinal incrementa las velocidades en la zona de la margen a 0,5 m/s (Figura 36).

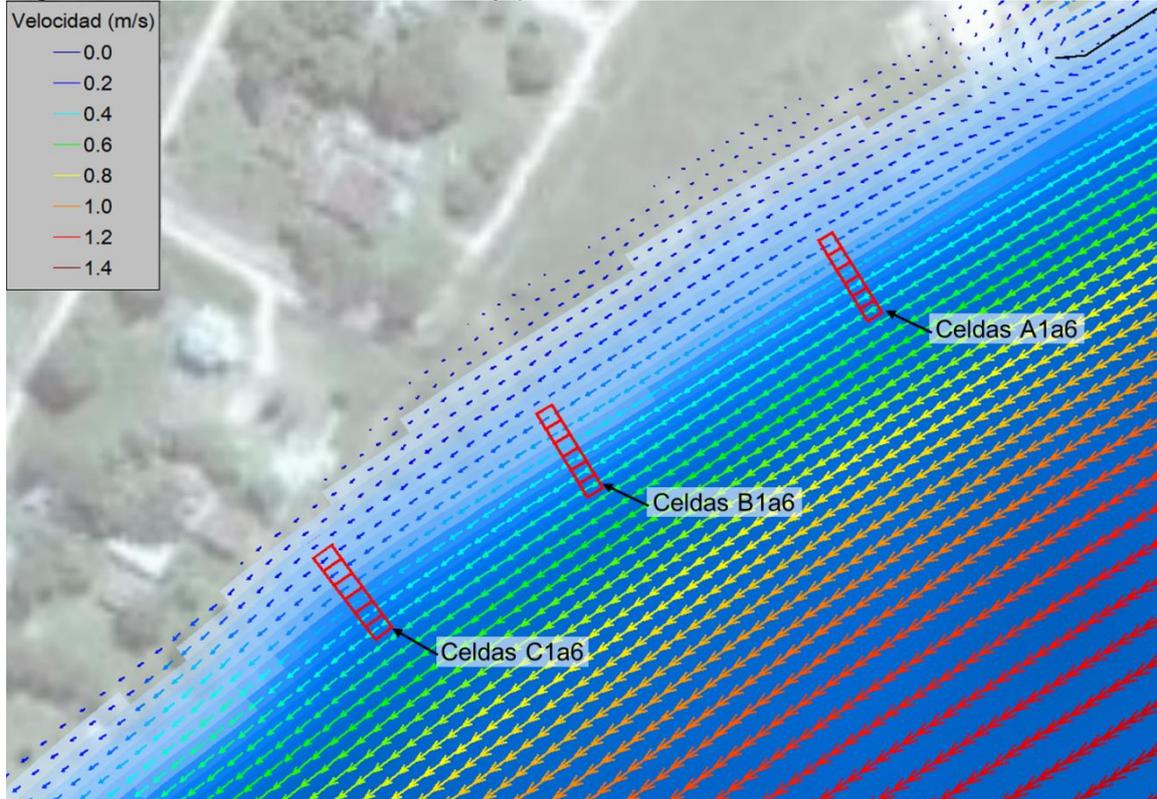
Figura 35: Detalle de velocidades y profundidades en zona costera. Escenario 0

La Figura 35 muestra un detalle de las velocidades y profundidades en la zona costera de Puerto Las Palmas. Debe notarse que durante la crecida de 20 años de recurrencia se supera la cota superior del tablestacado existente (aproximadamente un metro).

La velocidad media en la zona más cercana a la costa es de 0,2 a 0,4 m/s, mientras que en el centro del cauce presenta valores cercanos a 1,4 m/s. Esta variación de las velocidades se da en correspondencia con un notable incremento de profundidades: de 1 m a 14 m en 50 m, aproximadamente.

Para la posterior comparación de alternativas, se registran las velocidades en tres zonas que se evalúa proteger a lo largo de la zona intermedia entre el muelle de Puerto Las Palmas y las dependencias de la PNA (Celdas A1 a A6, B1 a B6 y C1 a C6, ver Figura 35).

A continuación, en la Tabla 7, se presentan las velocidades promediadas en la vertical para los distintos escenarios y las distintas celdas identificadas como puntos de control en la Figuras 35, 36 y 37.

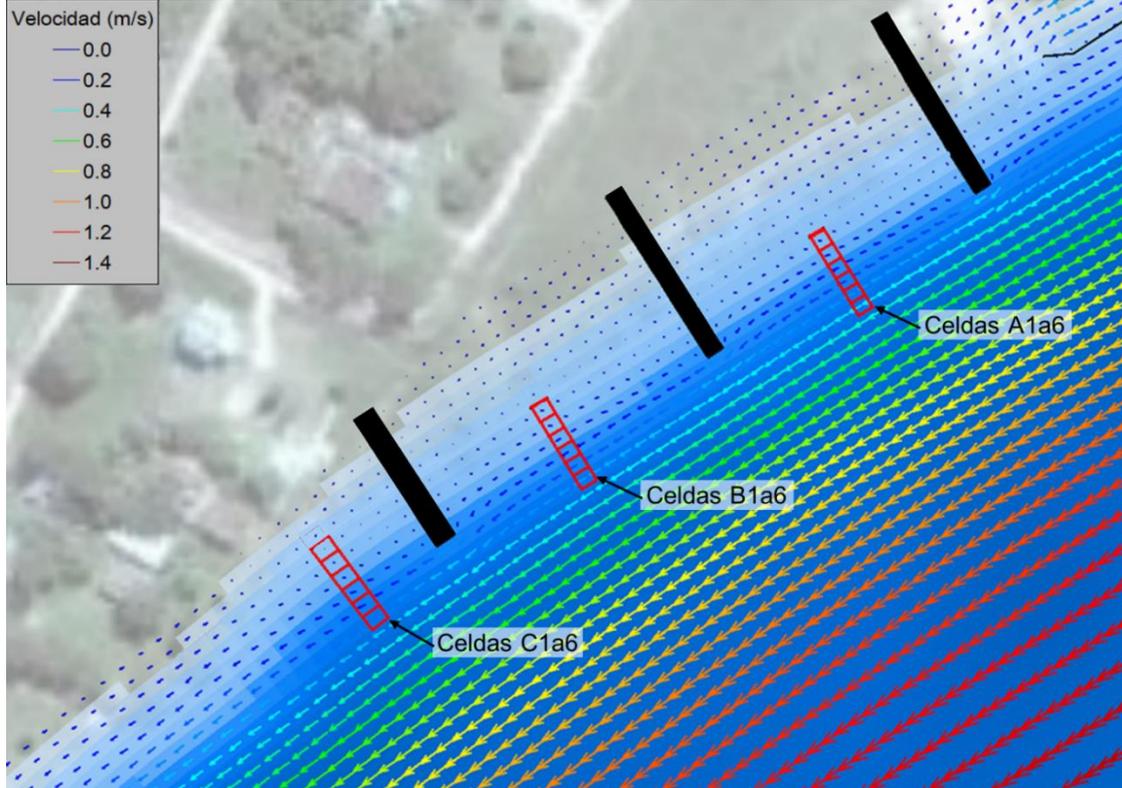
Figura 37: Detalle de velocidades y profundidades en zona costera. Escenario 2

La corrida del modelo para el Escenario 2 muestra como los espigones modifican el patrón de velocidades a nivel local, en la zona costera de Puerto Las Palmas, como se observa en la Figura 37.
