Memoria Descriptiva de Proyecto

**AMPLIACIÓN Y
MODERNIZACIÓN DEL
CENTRO DE FRONTERA
PASO DE LOS LIBRES -
URUGUAYANA
SEGUNDA ETAPA**

Dirección Nacional de Asuntos Técnicos de **Fronteras**

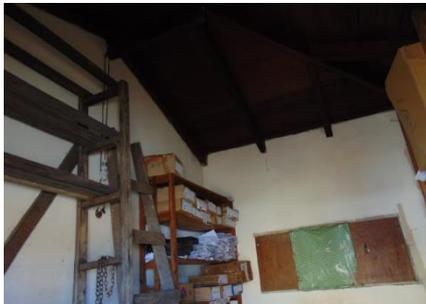
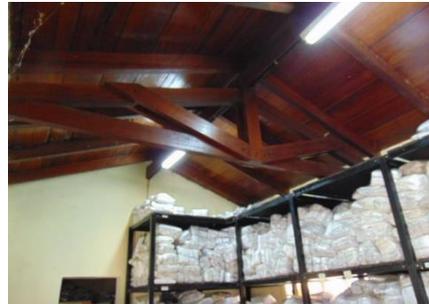
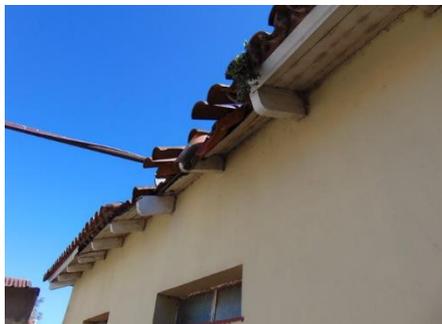
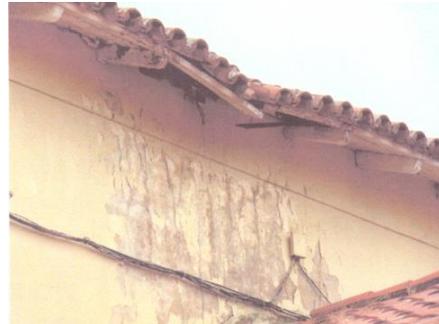
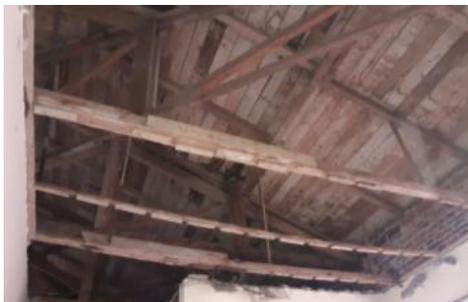
Las cubiertas cuentan con una terminación de tejas coloniales, y se encuentran con total falta de mantenimiento. La estructura portante varía de acuerdo a cada edificio: los que son materializados mediante losas inclinadas de hormigón armado (las tejas están colocadas con una base mortero) o estructura portante de madera (tirantes, entablonados, etc.), la cual se encuentra en estado de putrefacción en sectores puntuales.

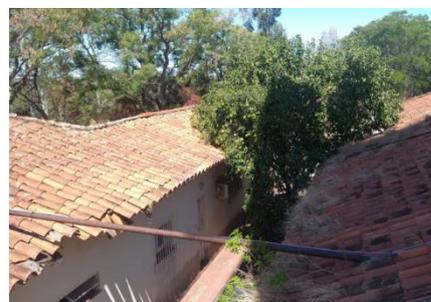
Ilustración 18- Cubiertas correspondientes a Baños y deposito (tejas dañadas, sin mantenimiento y con vegetación)

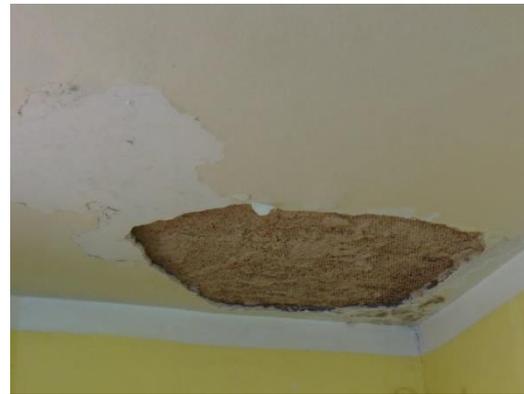
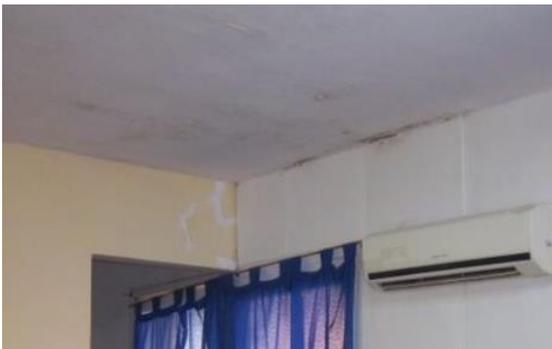
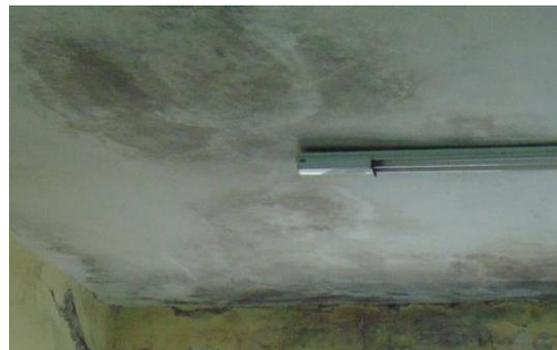
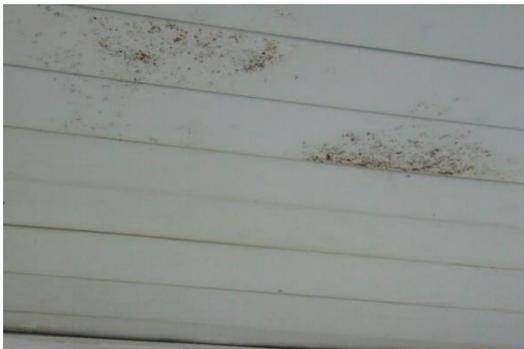
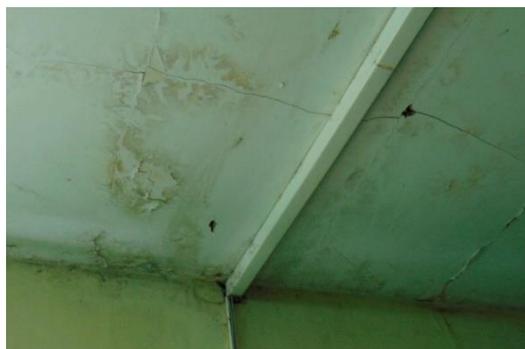
En correspondencia con el anterior ítem se puede observar, debido a las filtraciones y falta de mantenimiento, daños en la mayoría de los cielorrasos. Se aprecia que según el local varía el tipo constructivo de los mismos diferenciándose entre: aplicados o suspendidos (con método constructivo tradicional o con perfiles galvanizados y placas de roca de yeso, tipo Durlock).

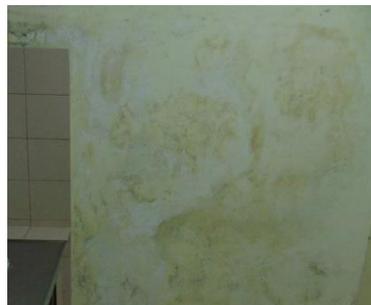
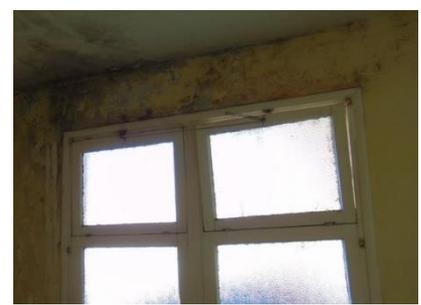
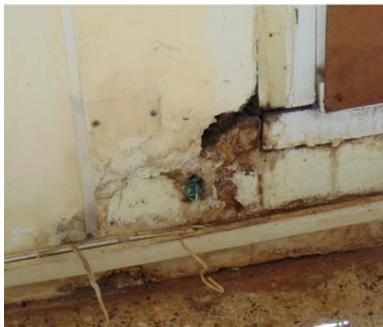
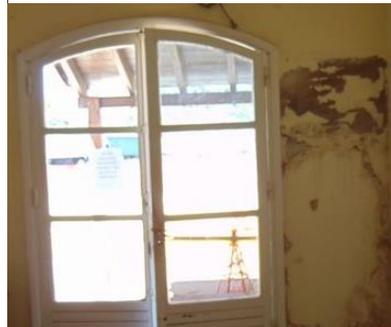
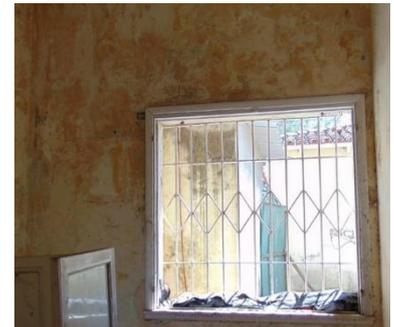
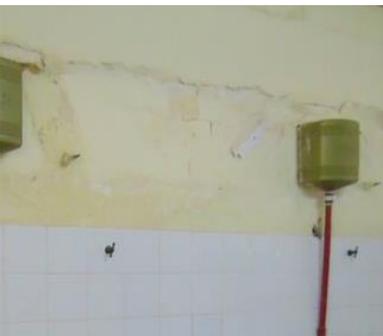
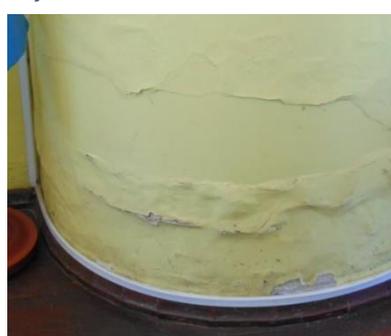
Quedan en evidencia la ausencia de mantenimiento de los muros tanto interior como exteriormente. En la mayoría de los casos, presentan filtraciones debidas a intersticios en las uniones entre las carpinterías y muros, daños ya mencionados como las averías en las cubiertas, fallas o antigüedad de la impermeabilización, capilaridad, rotura de instalaciones sanitarias o pluviales, humedad ascendente del terreno, entre otras causas. En las siguientes imágenes se exponen algunos sitios puntuales que sufren de esta problemática.

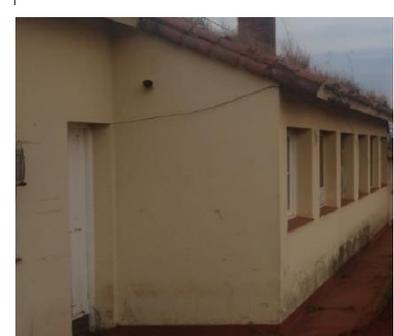
Ilustración 36. Falta mantenimiento exterior y humedad ascendente

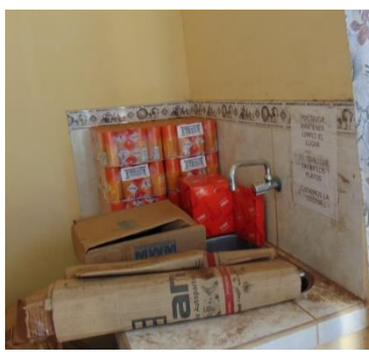
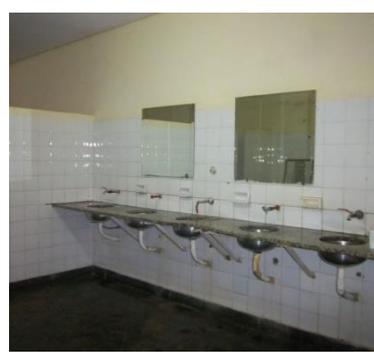
Actualmente los distintos núcleos húmedos del complejo tienen la característica de que presentan deterioros debidos a filtraciones, ocasionados por perdidas en cubiertas o roturas de alguna cañería, las cuales en su mayoría son de plomo y de hierro galvanizado. Asimismo, muchos de los artefactos se encuentran dañados y en uno de los núcleos principales falta un baño para

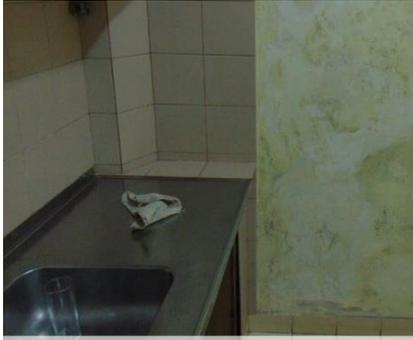
Ilustración 192. Cocina CENTRO DE FRONTERA

personas con capacidades diferentes. A continuación, a modo de ejemplo se observarán algunas imágenes del estado general actual de Baños y cocinas del C. F.

En esta segunda etapa se planteará la renovación de todas las instalaciones sanitarias comprendidas en los núcleos húmedos: caños de distribución, cañerías cloacales primarias y secundarias (para reemplazar las actuales de plomo y hierro galvanizado) y por otro lado se propone modernizar las griferías (por anti vandálicas), artefactos, revestimientos, solados y accesorios.

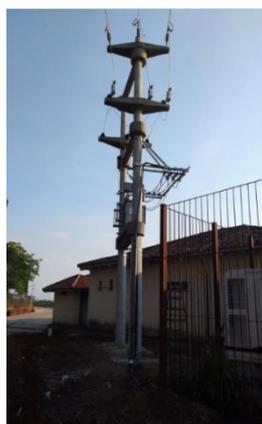
*Ilustración 59.
Transformador*

Con respecto a las instalaciones eléctricas, también se encuentran deficientes. Recientemente se ha implantado un nuevo transformador donde llega la red de corriente eléctrica y desde allí se dirige hacia un gabinete contiguo a los sanitarios públicos (sector ingreso país – buses) donde se encuentra el medidor y los tableros principales donde se hayan los distintos circuitos que abastecen los sectores del predio. Se encuentra además otro gabinete más pequeño donde se concentran los circuitos de alumbrado del puente fronterizo (el centro de frontera comparte este tablero con Vialidad Nacional).

Se deberá planificar un proyecto sectorizando el sistema y estableciendo medidores para cada organismo. Es necesario además adicionar además un proyecto integral de todos los circuitos organizados por áreas y sumar nuevos para usos especiales o nuevos equipos para no colapsar los ya existentes, con el correcto dimensionamiento de los cables conductores.

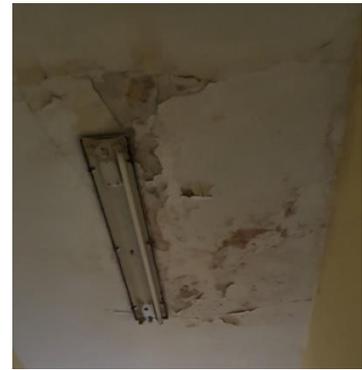
Ilustración 62. Bocas desafectadas por filtraciones

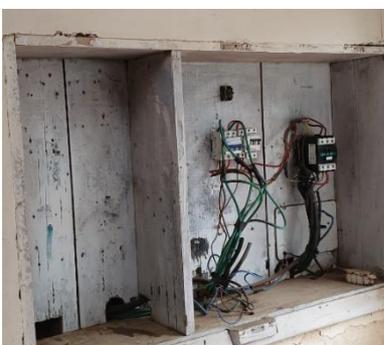
Ilustración 65. llaves electromagnéticas tanque de reserva

Actualmente en muchos sectores del predio, se observan tableros seccionales antiguos que deberán ser reemplazados, ya que algunos en algún momento sufrieron corto-circuitos que quemaron parte de la instalación. Por falta de mantenimiento de años, también se observa interruptores o luminarias en mal estado, canalizaciones y tendidos mal resueltos, bocas eléctricas dañadas en cielorrasos a causa de filtraciones y circuitos colapsados por la incorporación de nuevos artefactos como, por ejemplo: aires acondicionados, artefactos gastronómicos eléctricos, termo tanques eléctricos, resistencias para calentar agua de duchas, etc. En las siguientes ilustraciones se podrán identificar algunas falencias del sistema eléctrico actual.

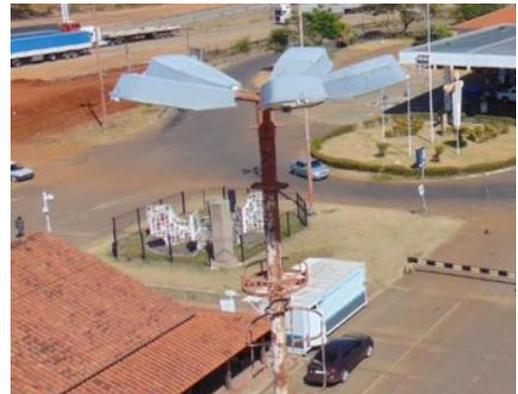
Ilustración 71. Torres actuales de iluminación.

Otro tema a tener en cuenta es el proyecto de alumbrado del predio. Hoy en día hay sectores que se encuentran mal iluminados y se deberán incorporar nuevas columnas de alumbrado. Con respecto a las columnas actuales, se deberán modernizar incorporando un nuevo sistema de iluminación LED.

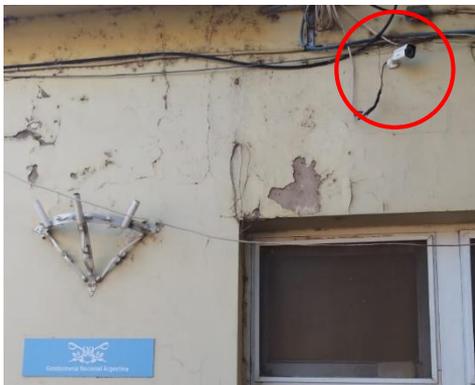
Ilustración 72. cámara ubicada en sector edificio de GNA

Actualmente el centro de frontera cuenta con un CCTV pero es escaso para poder controlar y vigilar todo el predio. Las principales cámaras están situadas en el acceso al puente binacional (sobre el mástil) y en la actual área de ingreso/salida del país donde se efectúan los controles migratorios y aduaneros. Además en la torre se hallaba un domo que actualmente se encuentra desconectado.

Se deberá realizar un proyecto de circuito cerrado de video vigilancia. La misma deberá realizarse dentro de cada edificio y en todo lo que corresponde al predio. Las cámaras deberán estar ubicadas en puntos estratégicos y lugares donde se deba prevenir hechos delictivos o resguardar la seguridad de las personas que se encuentren transitando, ya sean usuarios o funcionarios del centro de frontera. Se deberá disponer de un centro de monitoreo equipado con la tecnología acorde donde se deberá centralizar todas las cámaras y el personal encargado de la seguridad podrá velar por la integridad de los usuarios, funcionarios y trabajadores del complejo. Se deberá proponer distintos sistemas de CCTV para evaluar cuál podría ser el más conveniente y eficiente.

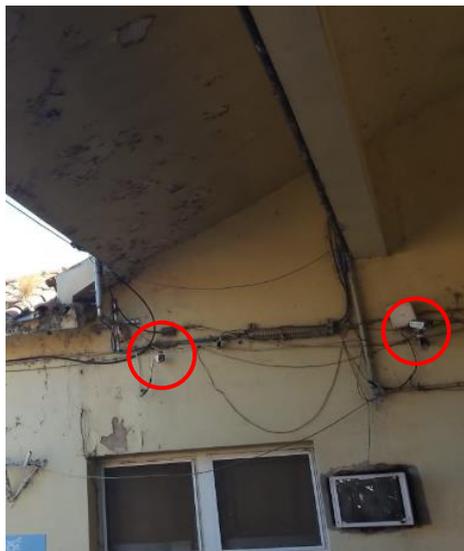
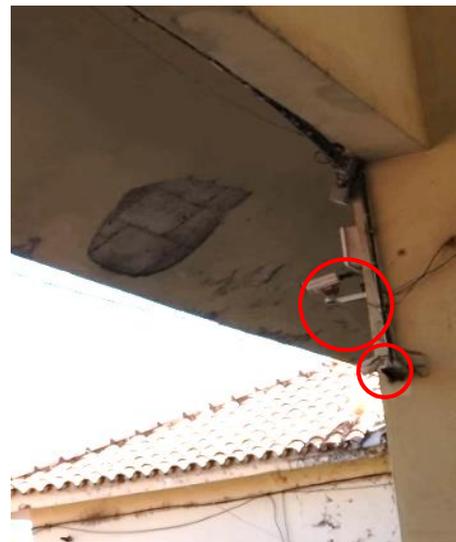
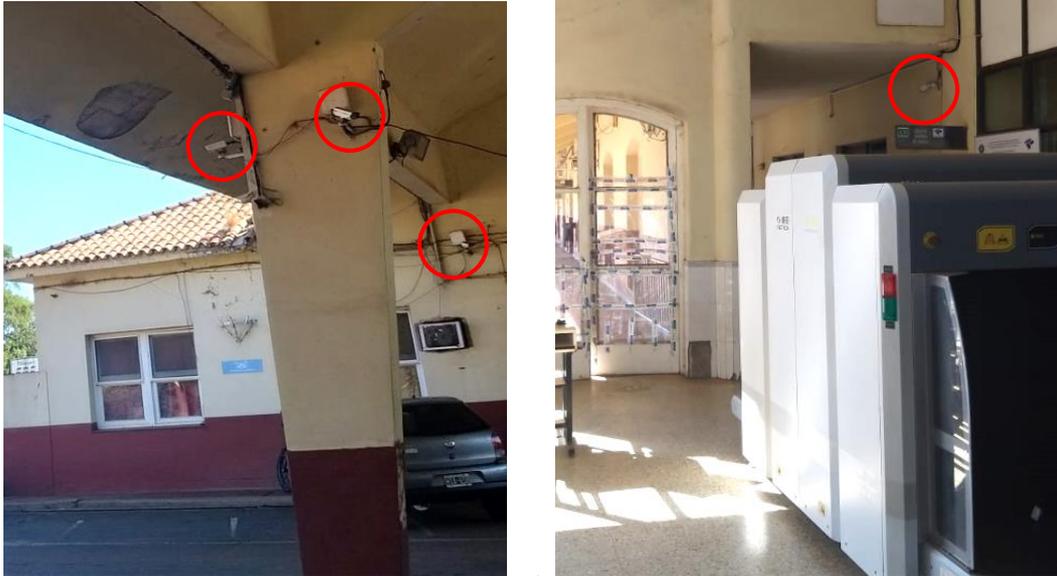
Ilustración 74. Cámaras en actual ingreso país

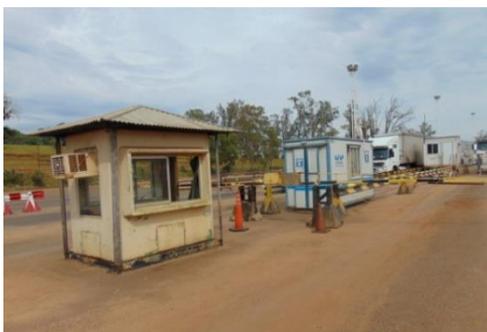
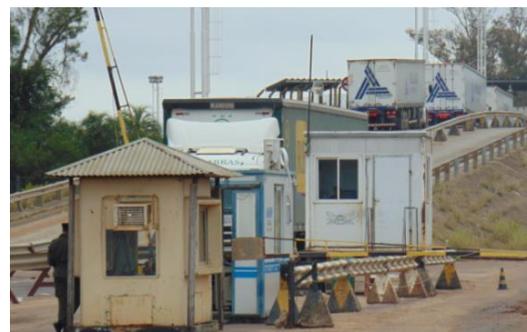
Actualmente se encuentran unos módulos precarios donde se realizan los controles migratorios aduaneros de salida del país para el tránsito pesado.

Ilustración 80. Módulos de control de salida del país, tránsito pesado

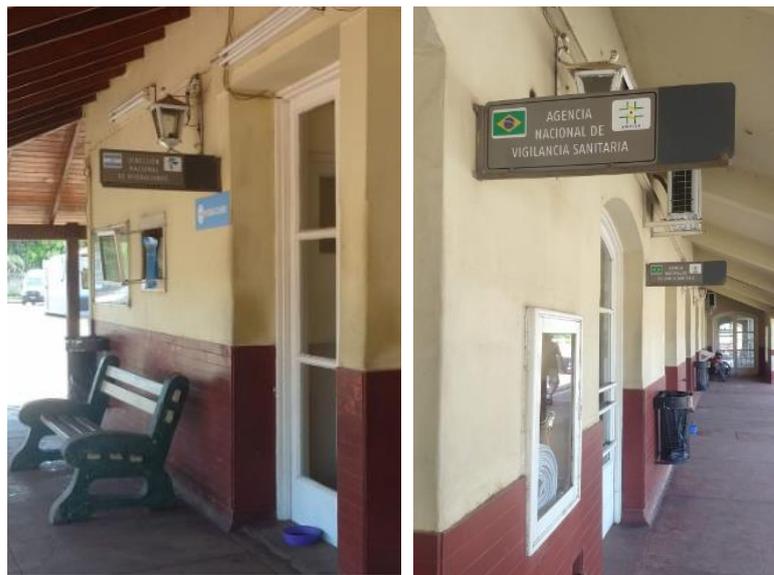
Ilustración 85. Nomencladores actuales

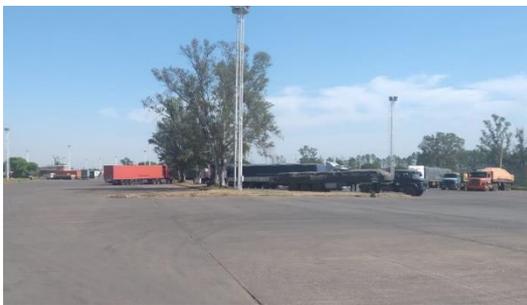
Por falta de mantenimiento se observó sectores del pavimento con baches y en mal estado, sistemas de control deteriorados, sistemas de vigilancia obsoletos, falta de iluminación en el predio, desorganización de en las circulaciones y sectores de estacionamiento de los camiones.

Ilustración 89. Cámara de refrigeración y balanzas averiadas, playa, sector de inspección utilizado indebidamente por camioneros, CCTV dañados

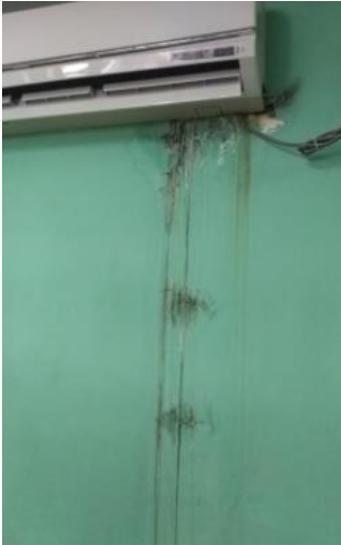
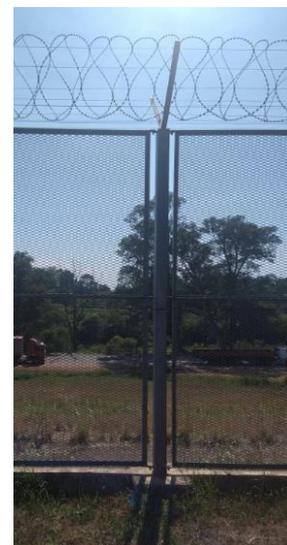
Ilustración 90. Problemas de drenaje de aire acondicionado, ascensores dañados, cerco perimetral, estacionamientos sin cubiertas.
