Playón Deportivo
existente

ESCALA: 1:125

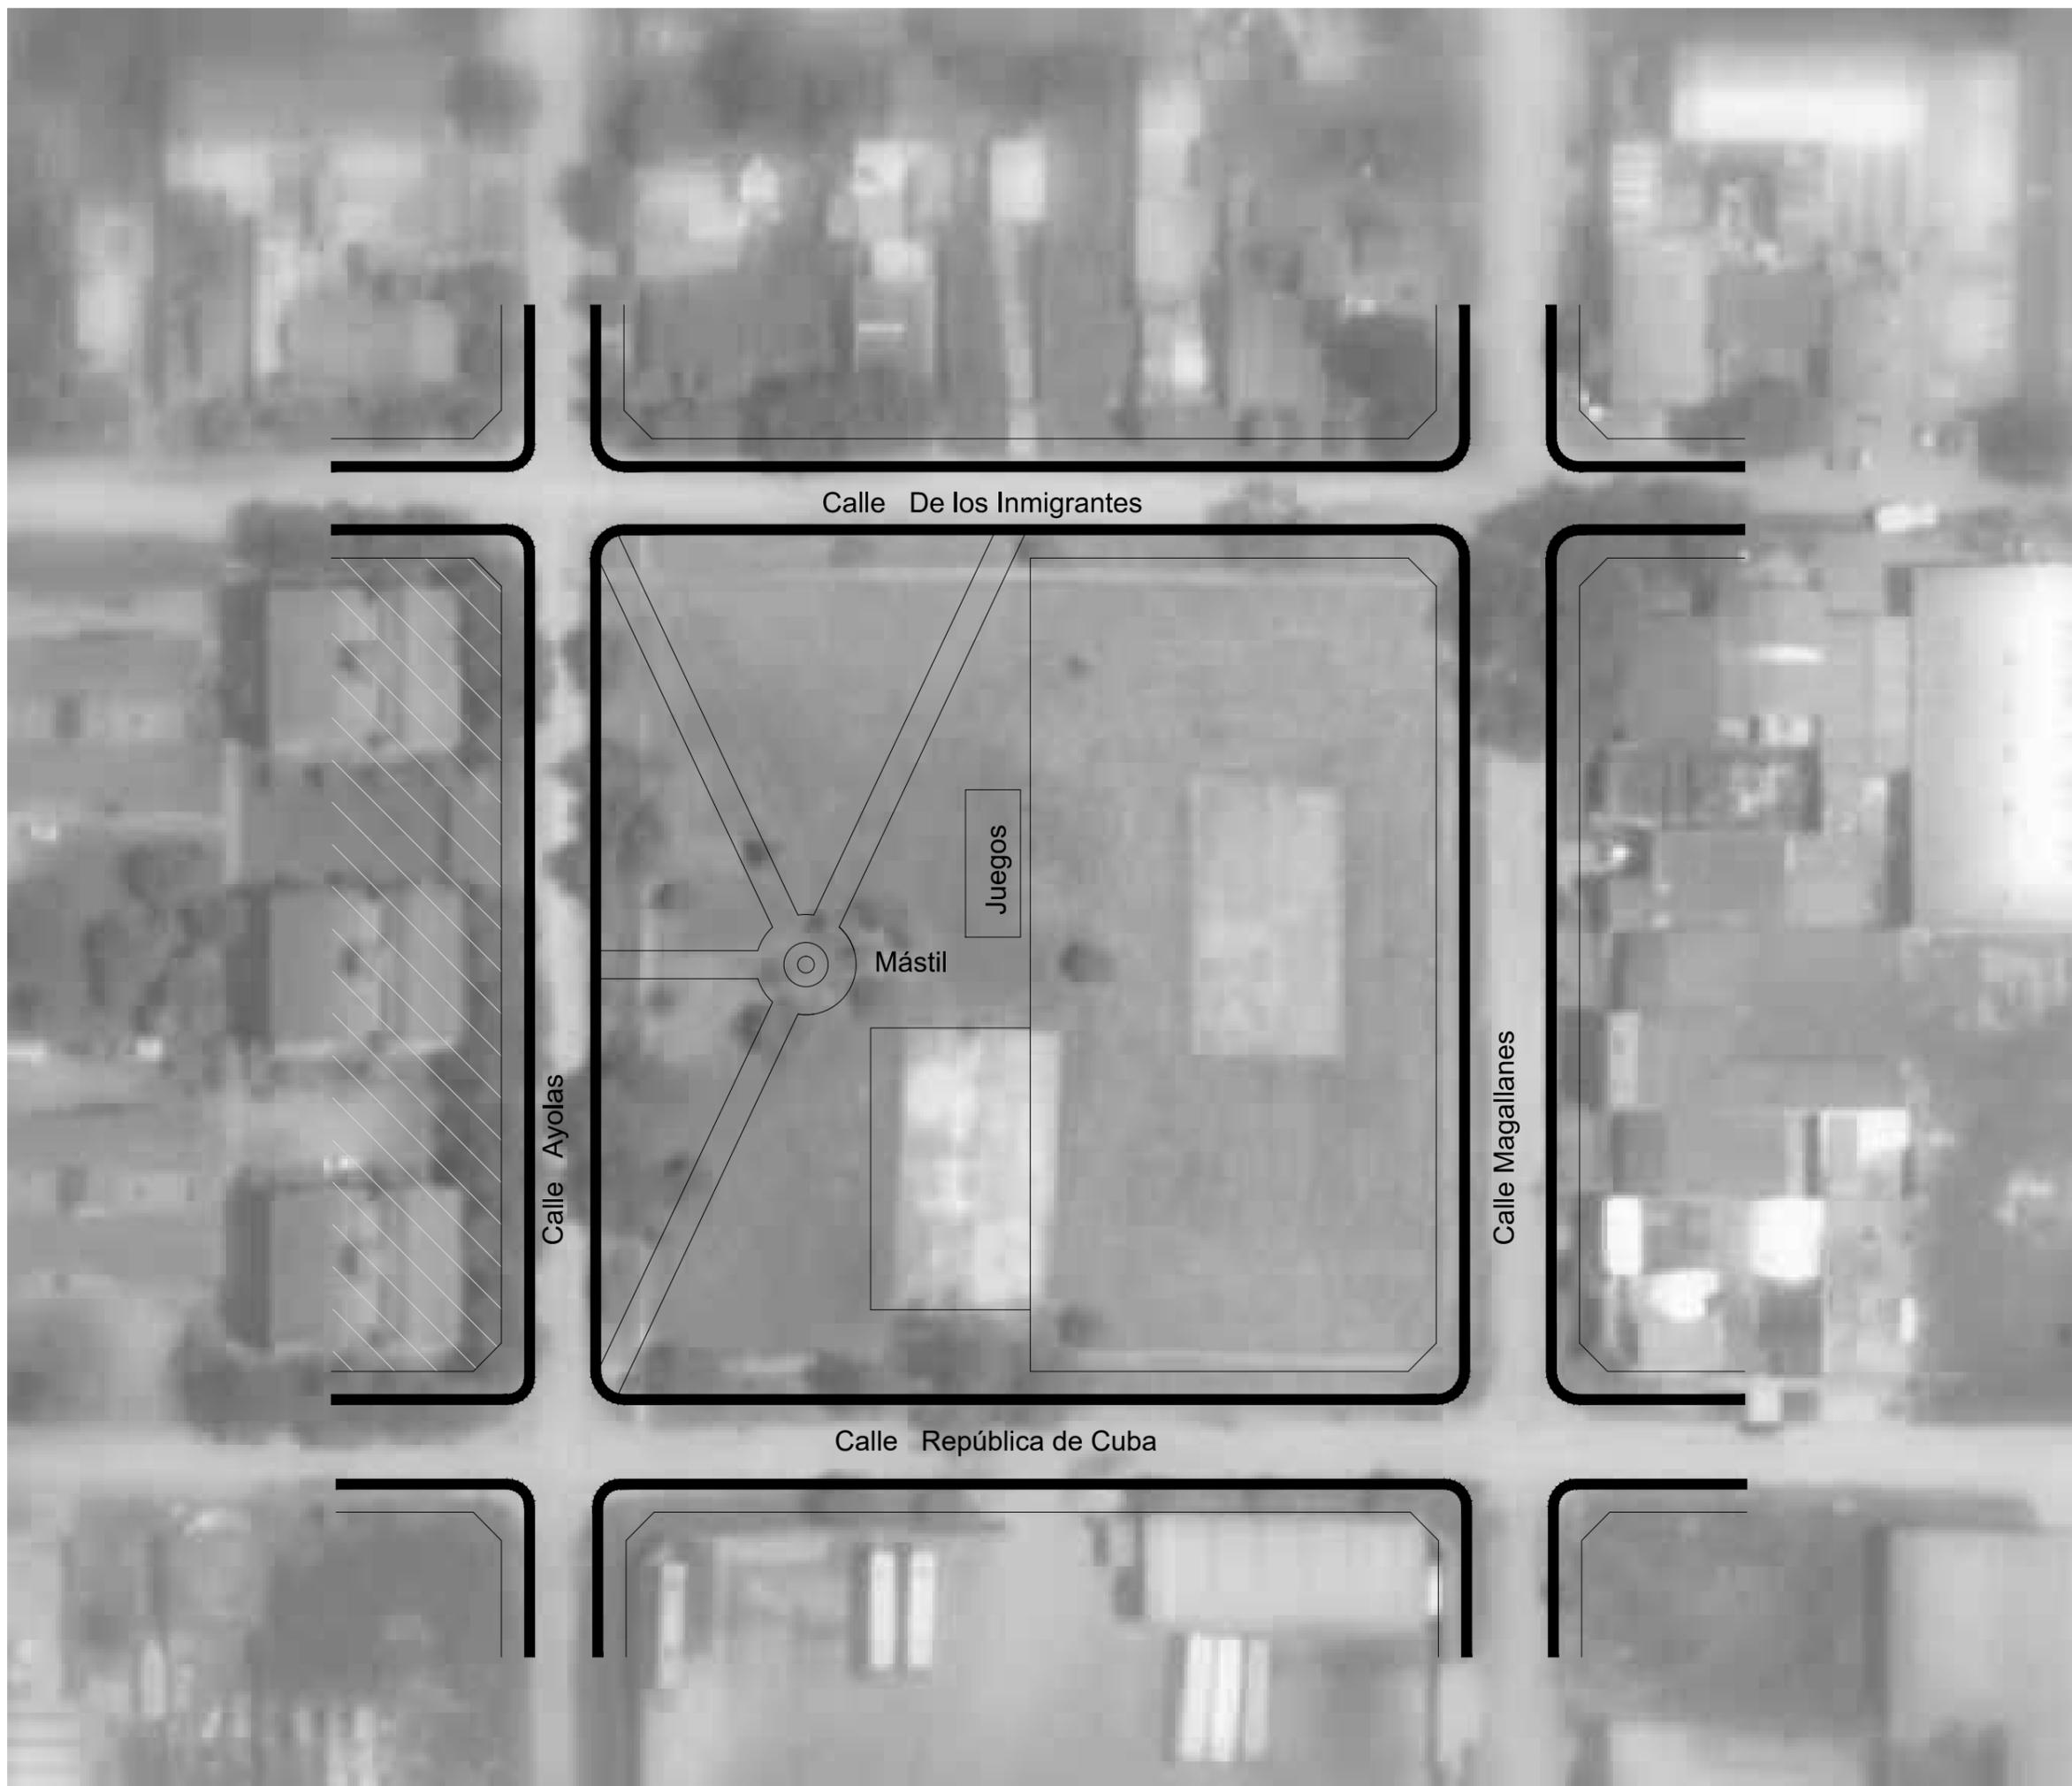
Garita
Policial

Area
de
Juegos

Árboles a
plantar

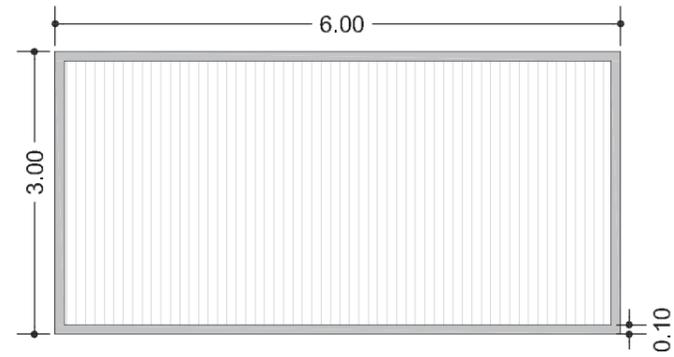
Plano de Detalles 1

Modulo de Hormigón tipo Macbeton, con borde de Hormigón llaneado.

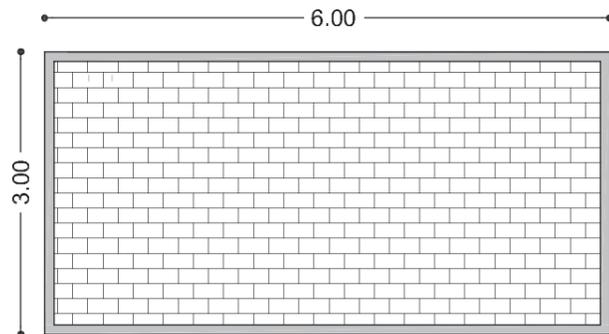
Plano de Detalles 1

Modulo de ladrillo común, con borde de Hormigón llaneado.

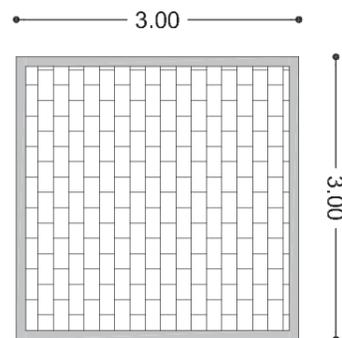
Plano de Detalles 1

Modulo de ladrillo común, con borde de Hormigón llaneado.

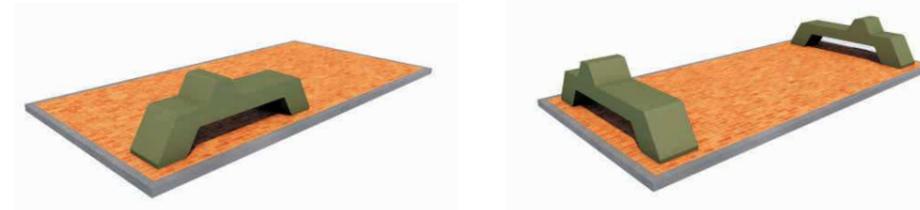
BANCOS DE HORMIGÓN PREMOLDEADOS

Medidas 2.50x 0.40 x 0.50 m.
Según detalle equipamiento 1

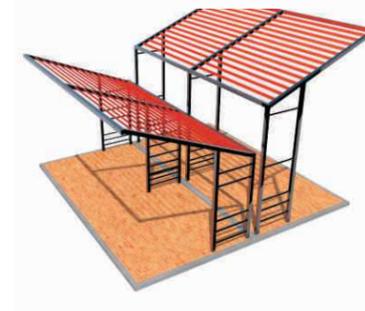
PERGOLA

Estructura: caño estructural
00mm x 100mm y planchuelas de "4 x 1/8".
Según detalle equipamiento 2

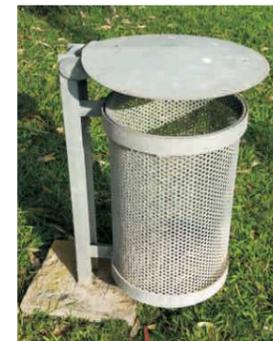
CESTO DE RESIDUOS
Estructura de planchuelas
de hierro, cuerpo de chapa perforada,
terminación galvanizado en caliente
Según detalle equipamiento 3

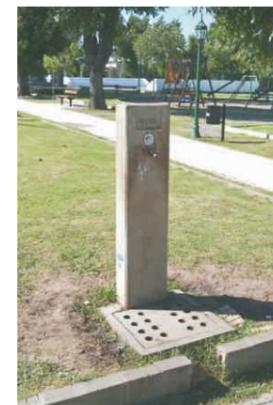
BEBEDERO
Estructura: pieza premoldeada
de hormigón
Según detalle de equipamiento 4

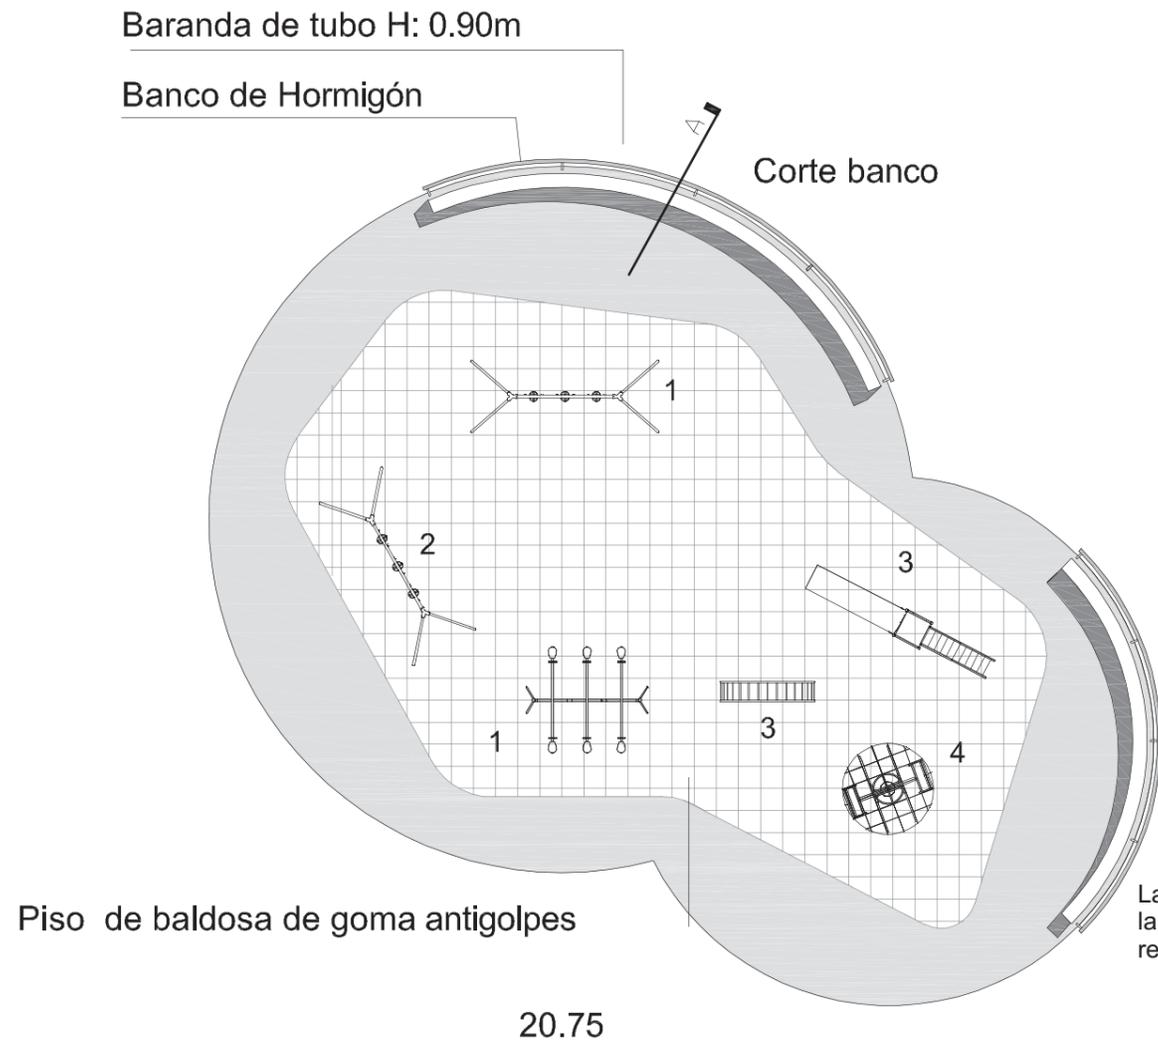
AREA DE JUEGOS DOBLE

Superficie total: 409.63m²

Características constructivas:

Baldosas de goma antigolpes de 5cm de espesor, sobre contrapiso y carpeta niveladora. Sup.: 230m²
Piso de Hormigón Macbeton. Sup.: 179m²
Banco de Hormigón.
Baranda de tubo.

Juegos infantiles existentes:

- 1 - Hamaca
- 2 - Hamaca
- 3 - Trepador

Juegos infantiles nuevos:

- 4- Calesita integradora
- 5 - Sube y baja
- 6 - Tobogán
