DIRECCIÓN NACIONAL DE ARQUITECTURA		
OBRA		
PALACIO NACIONAL DE LAS ARTES PALAIS DE GLASE		
TIPO DE INTERVENCIÓN		
Restauración, puesta en valor y adecuación tecnológica - Palais de Glase -

Calle Posadas 1725 y Av. del Libertador 1248 -CABA-		
DIRECTOR NACIONAL DE ARQUITECTURA		
ARQUITECTO O RESPONSABLE		
Guillermo Frontera		
EQUIPO TÉCNICO		
Ministerio de Cultura - Dirección Nacional de Museos		
SUPERVISIÓN		
Dirección Nacional de Arquitectura		
TÍTULO		
PLANILLA DE CARPINTERÍAS		
ESCALA	HOJA	CODIGO
1:75	34/44	
ARCHIVO	FECHA	
15_PALAIS DE GLACE_PLANILLA DE CARPINTERIAS_2016	Julio 2016	
		PG_P34

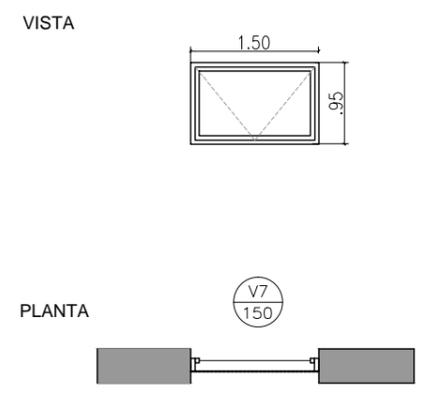
V7 1.50 DESCRIPCIÓN VENTANA TIPO BANDEROLA BATIENTE AL INTERIOR	CANTIDAD: 5 NIVEL Planta alta	V8 1.50 DESCRIPCIÓN VENTANA 1 HOJA PAÑO FIJO	CANTIDAD: 3 NIVEL Planta alta
	UBICACIÓN LOCAL: PA - Depósito PA3 - Sala de exposición PA5 - Sala de exposición PA2 - Depósito	OBSERVACIONES: TIPO: Carpintería de Aluminio línea Módena de Aluar Pre marco: Aluminio COLOR: Blanco VIDRIO: 3+3 Float con film de seguridad NOTA: - Todas las medidas deberán ser verificadas en obra. - Ver pliego especificaciones técnicas ITEM 10.1,10.2 y 10.3

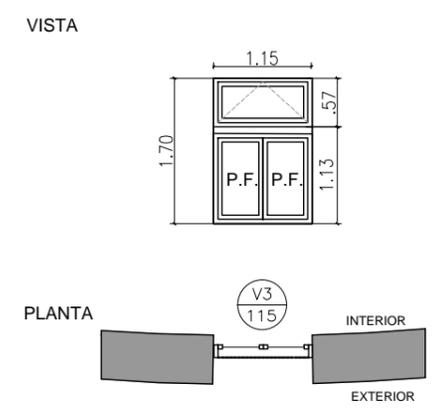
V9 1.15 DESCRIPCIÓN VENTANA TIPO BANDEROLA BATIENTE AL INTERIOR + 2 HOJAS FIJAS	CANTIDAD: 2 NIVEL Planta alta	V10 1.50 DESCRIPCIÓN VENTANA 2 HOJAS DE ABRIR	CANTIDAD: 1 NIVEL Subsuelo
	UBICACIÓN LOCAL: PB12 - Escalera Hall Posadas	OBSERVACIONES: TIPO: Carpintería de Aluminio línea Módena de Aluar Pre marco: Aluminio COLOR: Blanco VIDRIO: 3+3 Float con film de seguridad NOTA: - Todas las medidas deberán ser verificadas en obra. - Ver pliego especificaciones técnicas ITEM 10.1,10.2 y 10.3

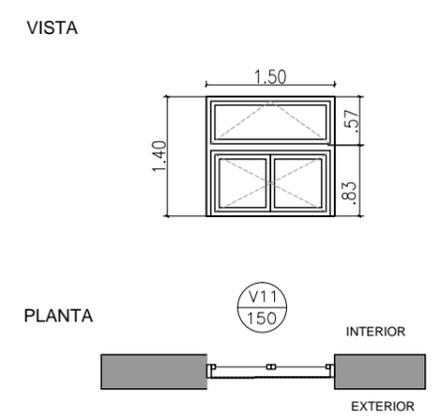
V11 1.50 DESCRIPCIÓN VENTANA TIPO BANDEROLA BATIENTE AL INTERIOR + 2 HOJAS DE ABRIR	CANTIDAD: 1 NIVEL Subsuelo	V12 1.50 DESCRIPCIÓN VENTANA TIPO BANDEROLA BATIENTE AL INTERIOR + 2 HOJAS DE ABRIR	CANTIDAD: 1 NIVEL Subsuelo
	UBICACIÓN LOCAL: S10 - Limpieza	OBSERVACIONES: TIPO: Carpintería de Aluminio línea Módena de Aluar Pre marco: Aluminio COLOR: Blanco VIDRIO: 3+3 Float con film de seguridad NOTA: - Todas las medidas deberán ser verificadas en obra. - Ver pliego especificaciones técnicas ITEM 10.1,10.2 y 10.3

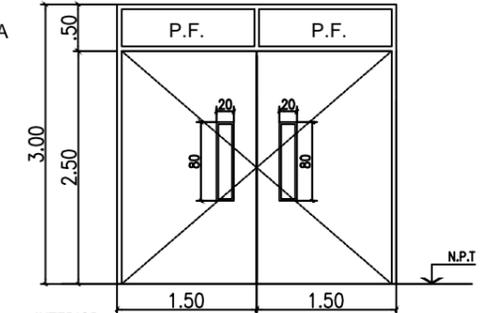
<p>P1 3.00</p>	<p>DESCRIPCIÓN PUERTA DE DOS HOJAS DE ABRIR CON VISOR BLINDADA E IGNIFUGA + PAÑO FIJO SUPERIOR VIDRIO</p> <p>UBICACIÓN LOCAL: S24/S24A/S25</p>	<p>CANTIDAD: 4</p> <p>NIVEL Subsuelo</p>	<p>P2 1.50</p>	<p>DESCRIPCIÓN PUERTA DE DOS HOJAS DE ABRIR CON 1 PAÑO FIJO VIDRIO</p> <p>UBICACIÓN LOCAL: S27 Office personal</p>	<p>CANTIDAD: 1</p> <p>NIVEL Subsuelo</p>		
<p>VISTA</p>

<p>TIPO: Carpintería de Chapa</p> <p>COLOR: A definir</p> <p>HOJA: Dos láminas en chapa rellena en vermiculita</p> <p>VIDRIO: 3+3 Float con film de seguridad</p> <p>HERRAJES: Picaporte int.doble balancín modelo sanatorio. Tipo platil</p> <p>CERRADURA: Cerradura travex con bocallave</p>		<p>VISTA</p>

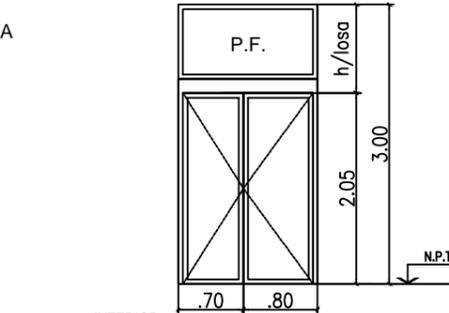
<p>TIPO: Carpintería de Aluminio línea Módena de Aluar</p> <p>Pre marco: Aluminio</p> <p>COLOR: A definir</p> <p>PUERTA: Vidrio 3+3 Float con film de seguridad</p> <p>PAÑOS FIJO VIDRIO: 3+3 Float con film de seguridad</p> <p>HERRAJES: Picaporte int.doble balancín modelo sanatorio. Tipo platil</p> <p>CERRADURA: Cerradura travex con bocallave</p>

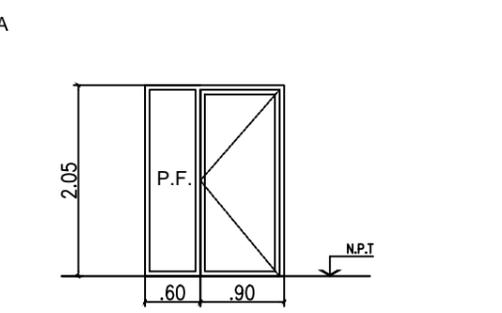
<p>P3 1.50</p>	<p>DESCRIPCIÓN PUERTA DE UNA HOJA DE ABRIR + 1 PAÑO FIJO VIDRIO</p> <p>UBICACIÓN LOCAL: S08 Sala de tomas fotográficas S26 Dirección</p>	<p>CANTIDAD: 1</p> <p>NIVEL Subsuelo</p>	<p>P4 1.80</p>	<p>DESCRIPCIÓN PUERTA DE DOS HOJAS DE ABRIR</p> <p>UBICACIÓN LOCAL: PB18-S11-S12-S13-S14-S15-S16</p>	<p>CANTIDAD: 7</p> <p>NIVEL Subsuelo P. baja</p>		
<p>VISTA</p>

<p>TIPO: Carpintería de Aluminio línea Módena de Aluar</p> <p>Pre marco: Aluminio</p> <p>COLOR: A definir</p> <p>PUERTA: Vidrio 3+3 Float con film de seguridad</p> <p>PAÑOS FIJO VIDRIO: 3+3 Float con film de seguridad</p> <p>HERRAJES: Picaporte int.doble balancín modelo sanatorio. Tipo platil</p> <p>CERRADURA: Cerradura travex con bocallave</p>		<p>VISTA</p>

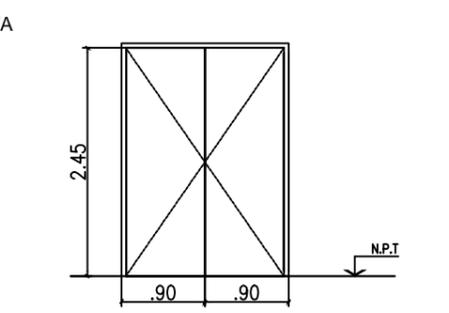
<p>MARCO: Chapa doblada BWG N°16</p> <p>COLOR: A definir</p> <p>PUERTA: Placa MDF para pintar</p> <p>HERRAJES: Picaporte int.doble balancín modelo sanatorio. Tipo platil</p> <p>CERRADURA: Cerradura travex con bocallave</p>

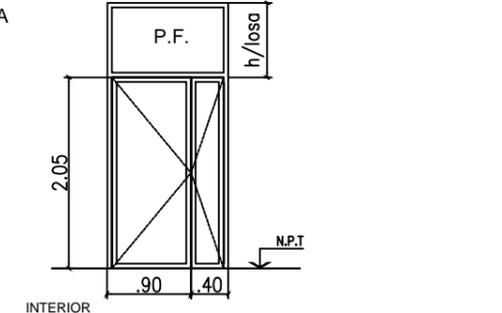
<p>P5 1.30</p>	<p>DESCRIPCIÓN PUERTA DE 2 HOJAS DE ABRIR + 1 PAÑO FIJO</p> <p>UBICACIÓN LOCAL: S21 circulación acceso administracion</p>	<p>CANTIDAD: 1</p> <p>NIVEL Subsuelo</p>	<p>P6 4.64</p>	<p>DESCRIPCIÓN PUERTA Y FRENTE DE DOS HOJAS DE ABRIR + 2 PAÑOS FIJOS VIDRIO</p> <p>UBICACIÓN LOCAL: S27 Puesto de trabajo</p>	<p>CANTIDAD: 1</p> <p>NIVEL Subsuelo</p>		
<p>VISTA</p>

<p>MARCO: Chapa doblada BWG N°16</p> <p>COLOR: A definir</p> <p>PUERTA: Vidrio 3+3 Float con film de seguridad</p> <p>PAÑOS FIJO VIDRIO: 3+3 Float con film de seguridad</p> <p>HERRAJES: Picaporte int.doble balancín modelo sanatorio. Tipo platil</p> <p>CERRADURA: Cerradura travex con bocallave</p>		<p>VISTA</p>

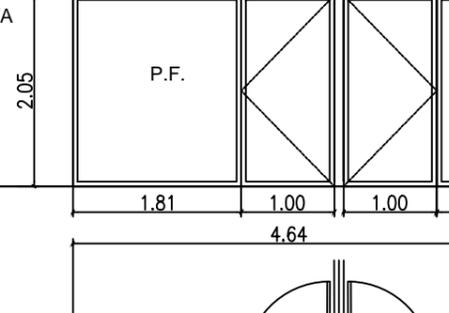
<p>MARCO: Chapa doblada BWG N°16</p> <p>COLOR: A definir</p> <p>PUERTA: Vidrio 3+3 Float con film de seguridad</p> <p>PAÑOS FIJO VIDRIO: 3+3 Float con film de seguridad</p> <p>HERRAJES: Picaporte int.doble balancín modelo sanatorio. Tipo platil</p> <p>CERRADURA: Cerradura travex con bocallave</p>

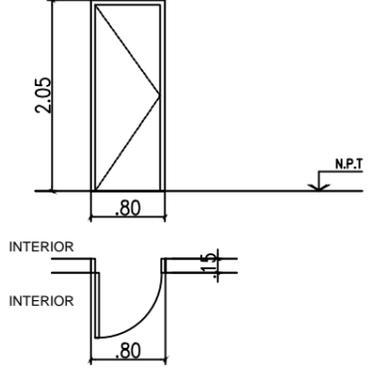
<p>P13 0.80</p>	<p>DESCRIPCIÓN PUERTA DE 1 HOJA DE ABRIR</p> <p>UBICACIÓN LOCAL: PB 16 Baños damas y caballeros EP1 - EP2</p>	<p>CANTIDAD:5</p>	<p>NIVEL Subsuelo P. baja</p>	<p>P14 0.75</p>	<p>DESCRIPCIÓN PUERTA DE 1 HOJA DE ABRIR</p> <p>UBICACIÓN LOCAL: S08 Limpieza</p>	<p>CANTIDAD:1</p>	<p>NIVEL Subsuelo</p>
<p>VISTA</p>

<p>PLANTA</p>		<p>MARCO: Chapa doblada BWG N°16</p> <p>COLOR: A definir</p> <p>PUERTA: Placa MDF para pintar</p> <p>HERRAJES: Picaporte int.doble balancín modelo sanatorio. Tipo platil</p> <p>CERRADURA: Cerradura travex con bocallave</p>		<p>VISTA</p>

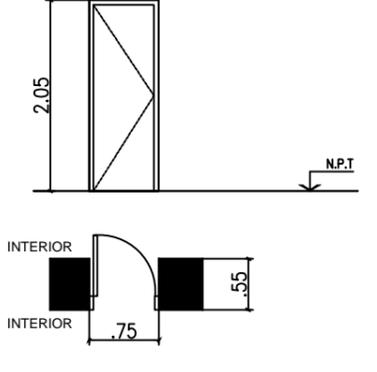
<p>PLANTA</p>		<p>MARCO: Chapa doblada BWG N°16</p> <p>COLOR: A definir</p> <p>PUERTA: Placa MDF para pintar</p> <p>HERRAJES: Picaporte int.doble balancín modelo sanatorio. Tipo platil</p> <p>CERRADURA: Cerradura travex con bocallave</p>	
<p>P15 1.00</p>	<p>DESCRIPCIÓN PUERTA DE 1 HOJA DE ABRIR</p> <p>UBICACIÓN LOCAL: PB Depósito limpieza</p>	<p>CANTIDAD:2</p>	<p>NIVEL P. baja</p>	<p>P16 0.90</p>	<p>DESCRIPCIÓN PUERTA DE 1 HOJA DE ABRIR</p> <p>UBICACIÓN LOCAL: S07 Oficina S18 Reserva p. trabajo S22 Administración P07 Secretaría</p>	<p>CANTIDAD:4</p>	<p>NIVEL Subsuelo</p>

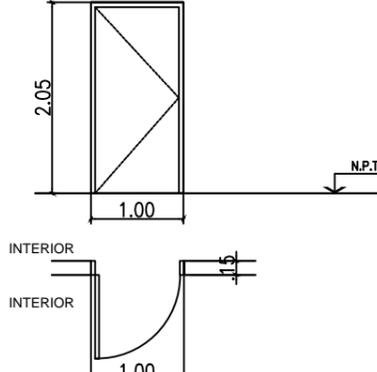
<p>PLANTA</p>		<p>MARCO: Chapa doblada BWG N°16</p> <p>COLOR: A definir</p> <p>PUERTA: Placa MDF para pintar</p> <p>HERRAJES: Picaporte int.doble balancín modelo sanatorio. Tipo platil</p> <p>CERRADURA: Cerradura travex con bocallave</p>		<p>VISTA</p>

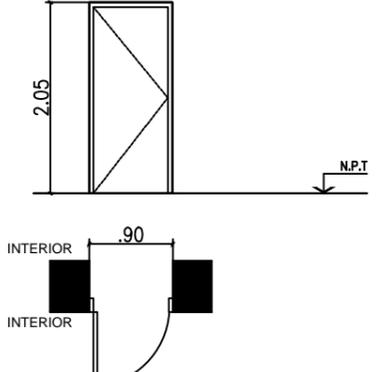
<p>PLANTA</p>		<p>TIPO: Carpintería de Aluminio línea Módena de Aluar</p> <p>Pre marco: Aluminio</p> <p>COLOR: A definir</p> <p>PUERTA: Vidrio 3+3 Float con film de seguridad</p> <p>HERRAJES: Picaporte int.doble balancín modelo sanatorio. Tipo platil</p> <p>CERRADURA: Cerradura travex con bocallave</p>	
<p>P17 100</p>	<p>DESCRIPCIÓN PUERTA DE 1 HOJA DE ABRIR</p> <p>UBICACIÓN LOCAL: S 20 Puestos de trabajos</p>	<p>CANTIDAD:4</p>	<p>NIVEL Subsuelo</p>	<p>P18 2.20</p>	<p>DESCRIPCIÓN PUERTA DE 2 HOJAS DE ABRIR +1 PAÑO FIJO VIDRIO</p> <p>UBICACIÓN LOCAL: PB10 Biblioteca</p>	<p>CANTIDAD: 1</p>	<p>NIVEL P. baja</p>
<p>VISTA</p>

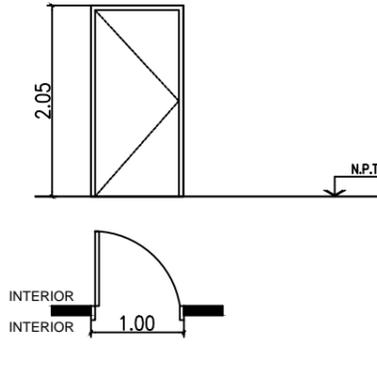
<p>PLANTA</p>		<p>TIPO: Carpintería de Aluminio línea Módena de Aluar</p> <p>Pre marco: Aluminio</p> <p>PUERTA: Vidrio 3+3 Float con film de seguridad</p> <p>COLOR: A definir</p> <p>HERRAJES: Picaporte int.doble balancín modelo sanatorio. Tipo platil</p> <p>CERRADURA: Cerradura travex con bocallave</p>		<p>VISTA</p>

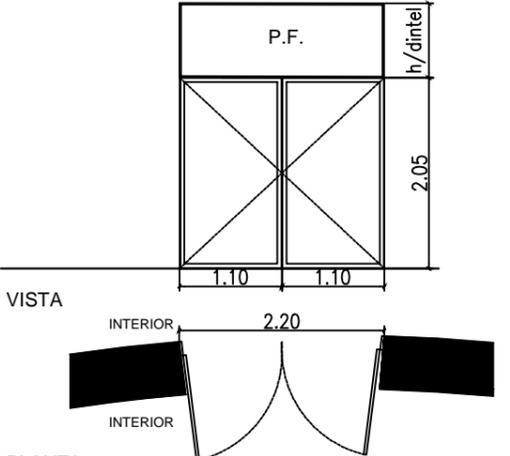
<p>PLANTA</p>		<p>MARCO: Chapa doblada BWG N°16</p> <p>COLOR: A definir</p> <p>PUERTA: Vidrio 3+3 Float con film de seguridad</p> <p>PAÑOS FIJO VIDRIO: 3+3 Float con film de seguridad</p> <p>HERRAJES: Picaporte int.doble balancín modelo sanatorio. Tipo platil</p> <p>CERRADURA: Cerradura travex con bocallave</p>

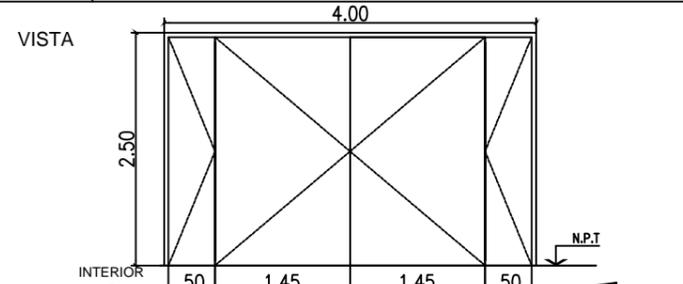
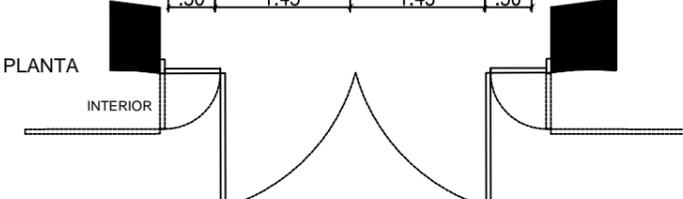
<p>P19 4.00</p>	<p>DESCRIPCIÓN PUERTA DE CUATRO HOJAS DE ABRIR</p> <p>UBICACIÓN LOCAL: S06 Taller restauro</p>	<p>CANTIDAD: 1</p> <p>NIVEL Subsuelo</p>	<p>P20 2.27</p>	<p>DESCRIPCIÓN PUERTA DE 2 HOJAS DE ABRIR +PAÑO FIJO</p> <p>UBICACIÓN LOCAL: PB 6 Depósito</p>	<p>CANTIDAD: 13</p> <p>NIVEL P. baja</p>		
<p>VISTA</p>

<p>OBSERVACIONES:</p> <p>MARCO: Chapa doblada BWG N°16</p> <p>COLOR: A definir</p> <p>PUERTA: Placa MDF para pintar</p> <p>HERRAJES: Picaporte int.doble balancín modelo sanatorio. Tipo platil</p> <p>CERRADURA: Cerradura travex con bocallave</p>		<p>VISTA</p>

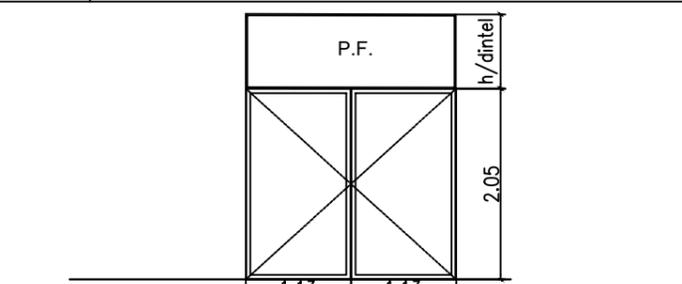
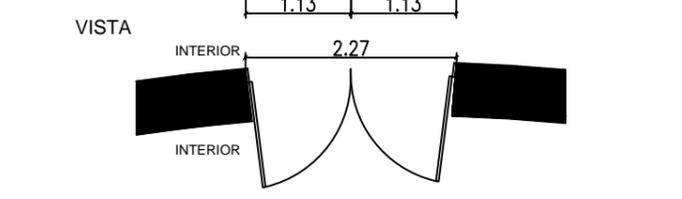
<p>OBSERVACIONES:</p> <p>MARCO: Chapa doblada BWG N°16</p> <p>COLOR: A definir</p> <p>PUERTA: Placa MDF para pintar</p> <p>HERRAJES: Picaporte int.doble balancín modelo sanatorio. Tipo platil</p> <p>CERRADURA: Cerradura travex con bocallave</p>	
<p>P21 1.00</p>	<p>DESCRIPCIÓN PUERTA DE 1 HOJA DE ABRIR</p> <p>UBICACIÓN LOCAL: Escalera de emergencias</p>	<p>CANTIDAD: 5</p> <p>NIVEL Subsuelo P. baja P. alta Terraza</p>	<p>P22 0.80</p>	<p>DESCRIPCIÓN PUERTA DE 1 HOJA DE ABRIR</p> <p>UBICACIÓN LOCAL: P06 Dirección</p>	<p>CANTIDAD: 1</p> <p>NIVEL P. baja</p>

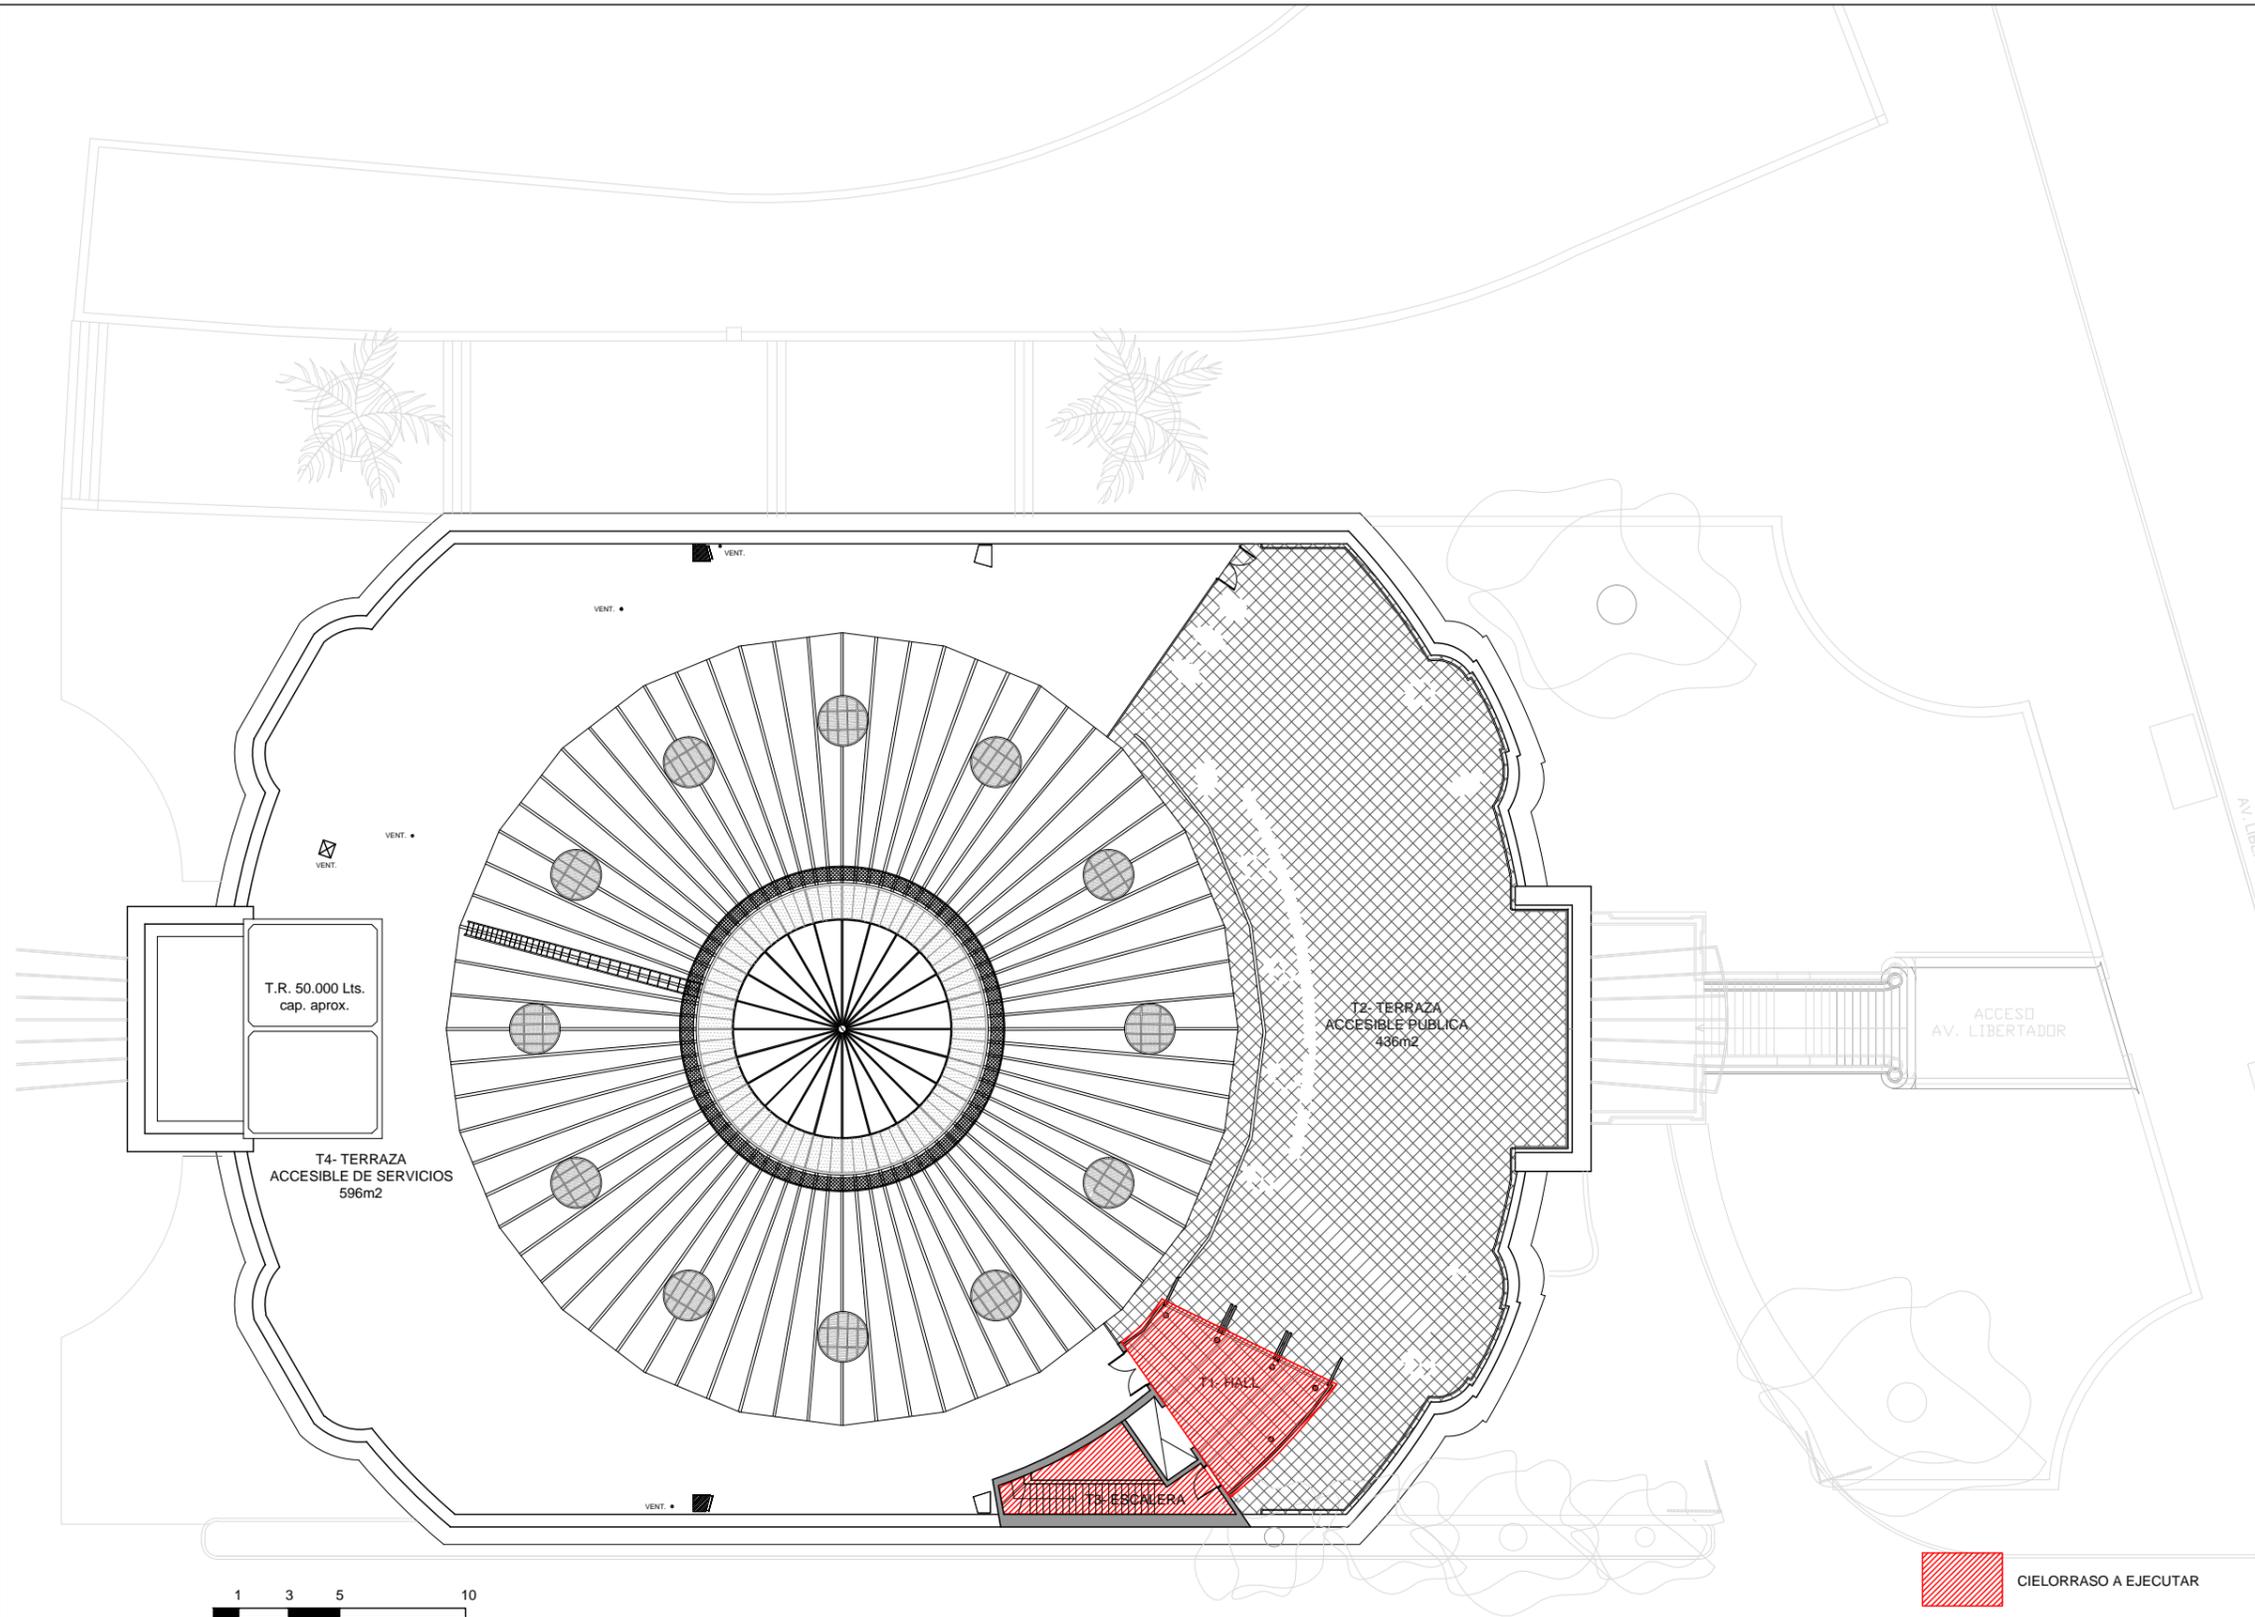
ESQUEMA DE CIELORRASO AZOTEA

CIELORRASO A EJECUTAR
-

CIELORRASO A RESTAURAR
