Obra: Proyecto de Renovación y modernización del Centro de Frontera Concordia, Entre Ríos

Plano: TAREAS DE DEMOLICION - PLANTA BAJA

Plano N°
G.03

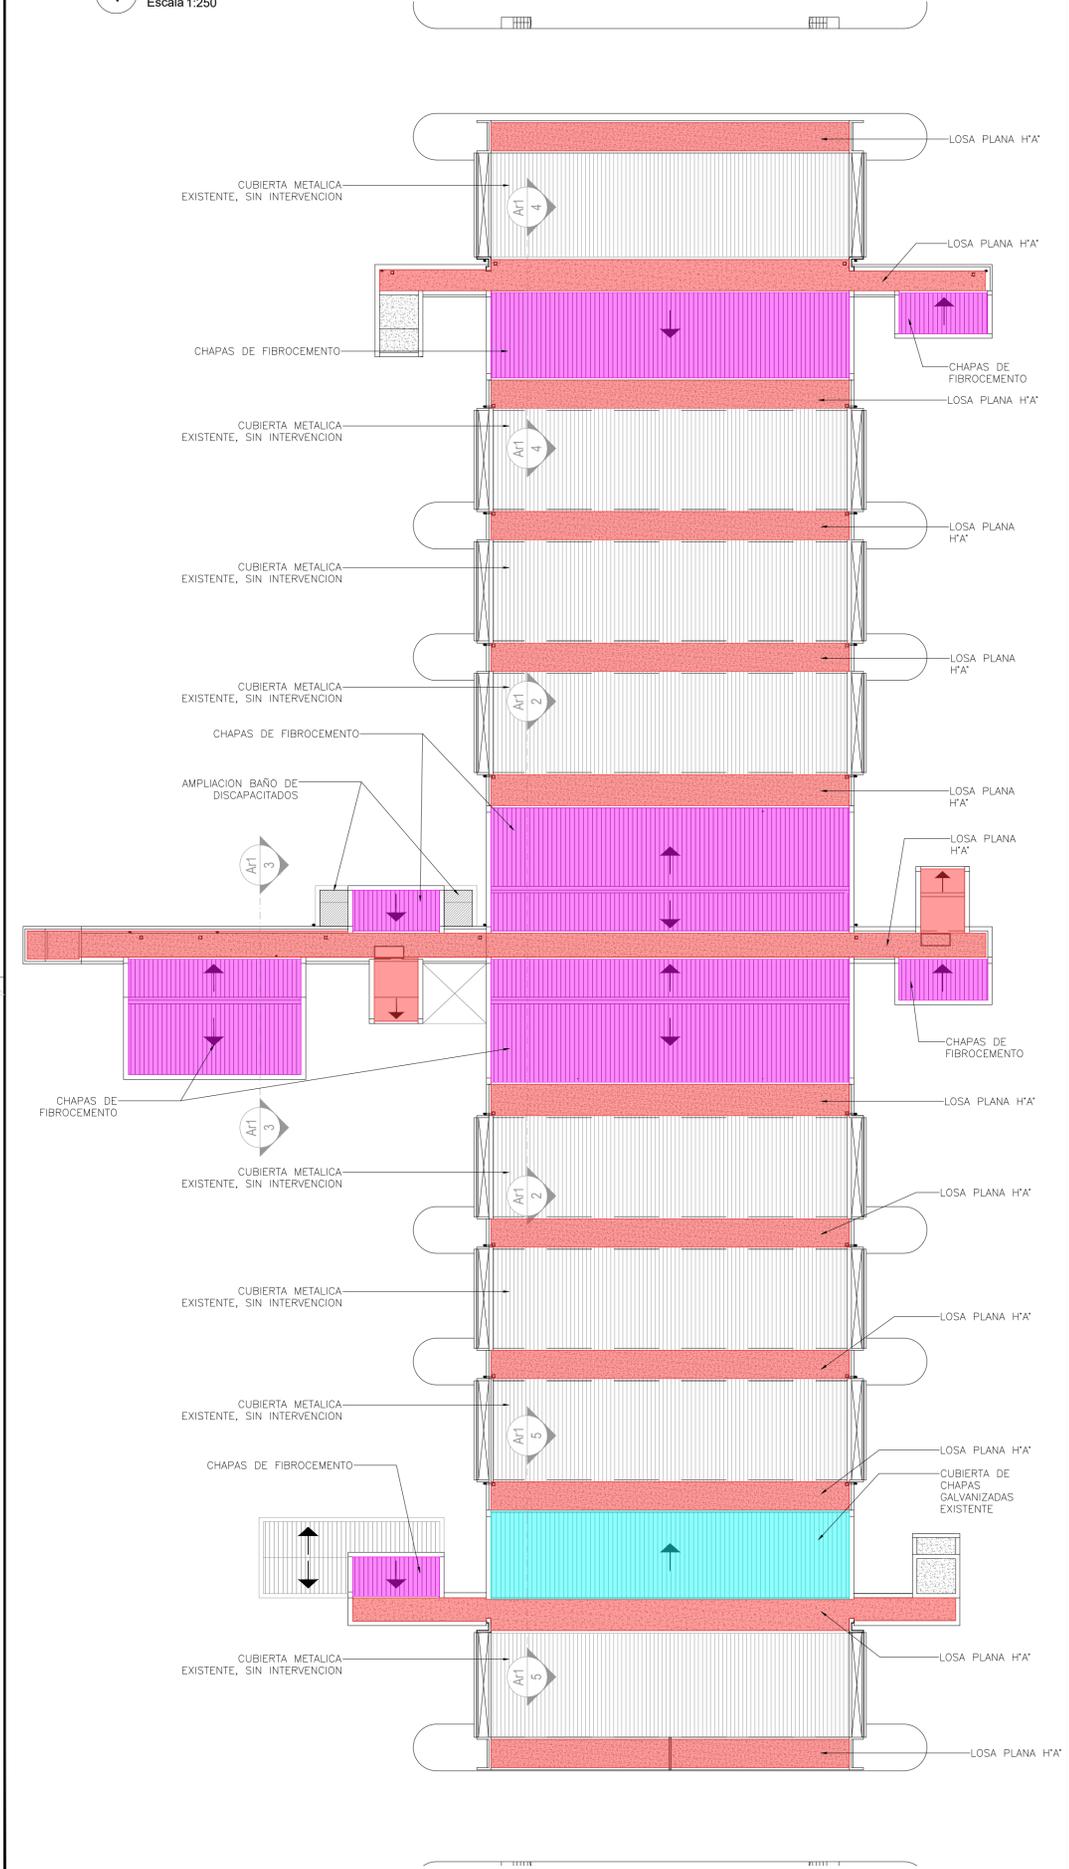
1 PLANTA DE TECHOS
Escala 1:250

- REPARACION CUBIERTAS**
- **CUBIERTA CHAPAS DE FIBROCEMENTO:**
Desmonte y retiro de estructura existente y cubierta de chapa de fibrocemento. Reemplazo de estructura y colocación de nuevas chapas metálicas galvanizadas. Aislación térmica y zinguería.
 - **CUBIERTA DE CHAPA GALVANIZADA EXISTENTE:**
Desmontaje de chapas en mal estado y reemplazo de las mismas. Zinguería.
 - **CUBIERTA PLANA DE H'A':**
Reparación de Losa de H'A' en su parte superior e inferior y sus muros de carga. Retiro y reemplazo de membrana, carpeta y contrapiso. Ejecución de babetas. Pintura.
 - **AMPLIACION CUBIERTA DE BAÑO DISCAPACITADOS:**
losa de hormigon, con membrana hidrofuga y babeteo perimetral. Contrapiso y carpeta.

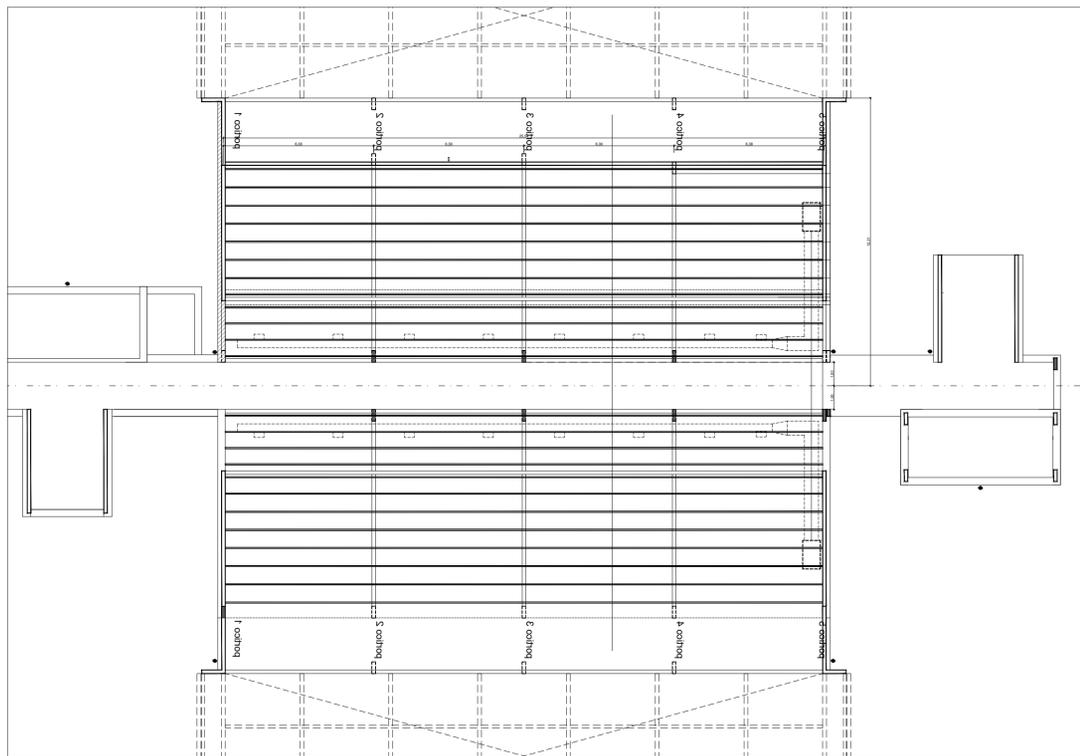
1 PLANTA ALTA E1
Escala 1:150

<p>ESTRUCTURA APORTICADA EXISTENTE H²A² C/ 6.24mts</p> <p>CUBIERTA METALICA: ESTRUCTURA: CORREAS: PERFIL C: 180x70x2.5x 12.5mm c/ 0.75. CHAPA DE FIJACION: PL 3/8" AMBAS CARAS DE PORTICO VARILLA ROSCADA PASANTE</p> <p>CUBIERTA: CHAPA TRAPEZOIDAL T-101 (ancho total: 110mm) PREPINTADA C25 COLOR A DEFINIR</p>	<p>ESTRUCTURA SOSTEN CIELORRASO INDEPENDIENTE</p> <p>CORREAS: PERFIL C: 100x50x1.5x 12.5mm c/ 0.60.</p>
---	---

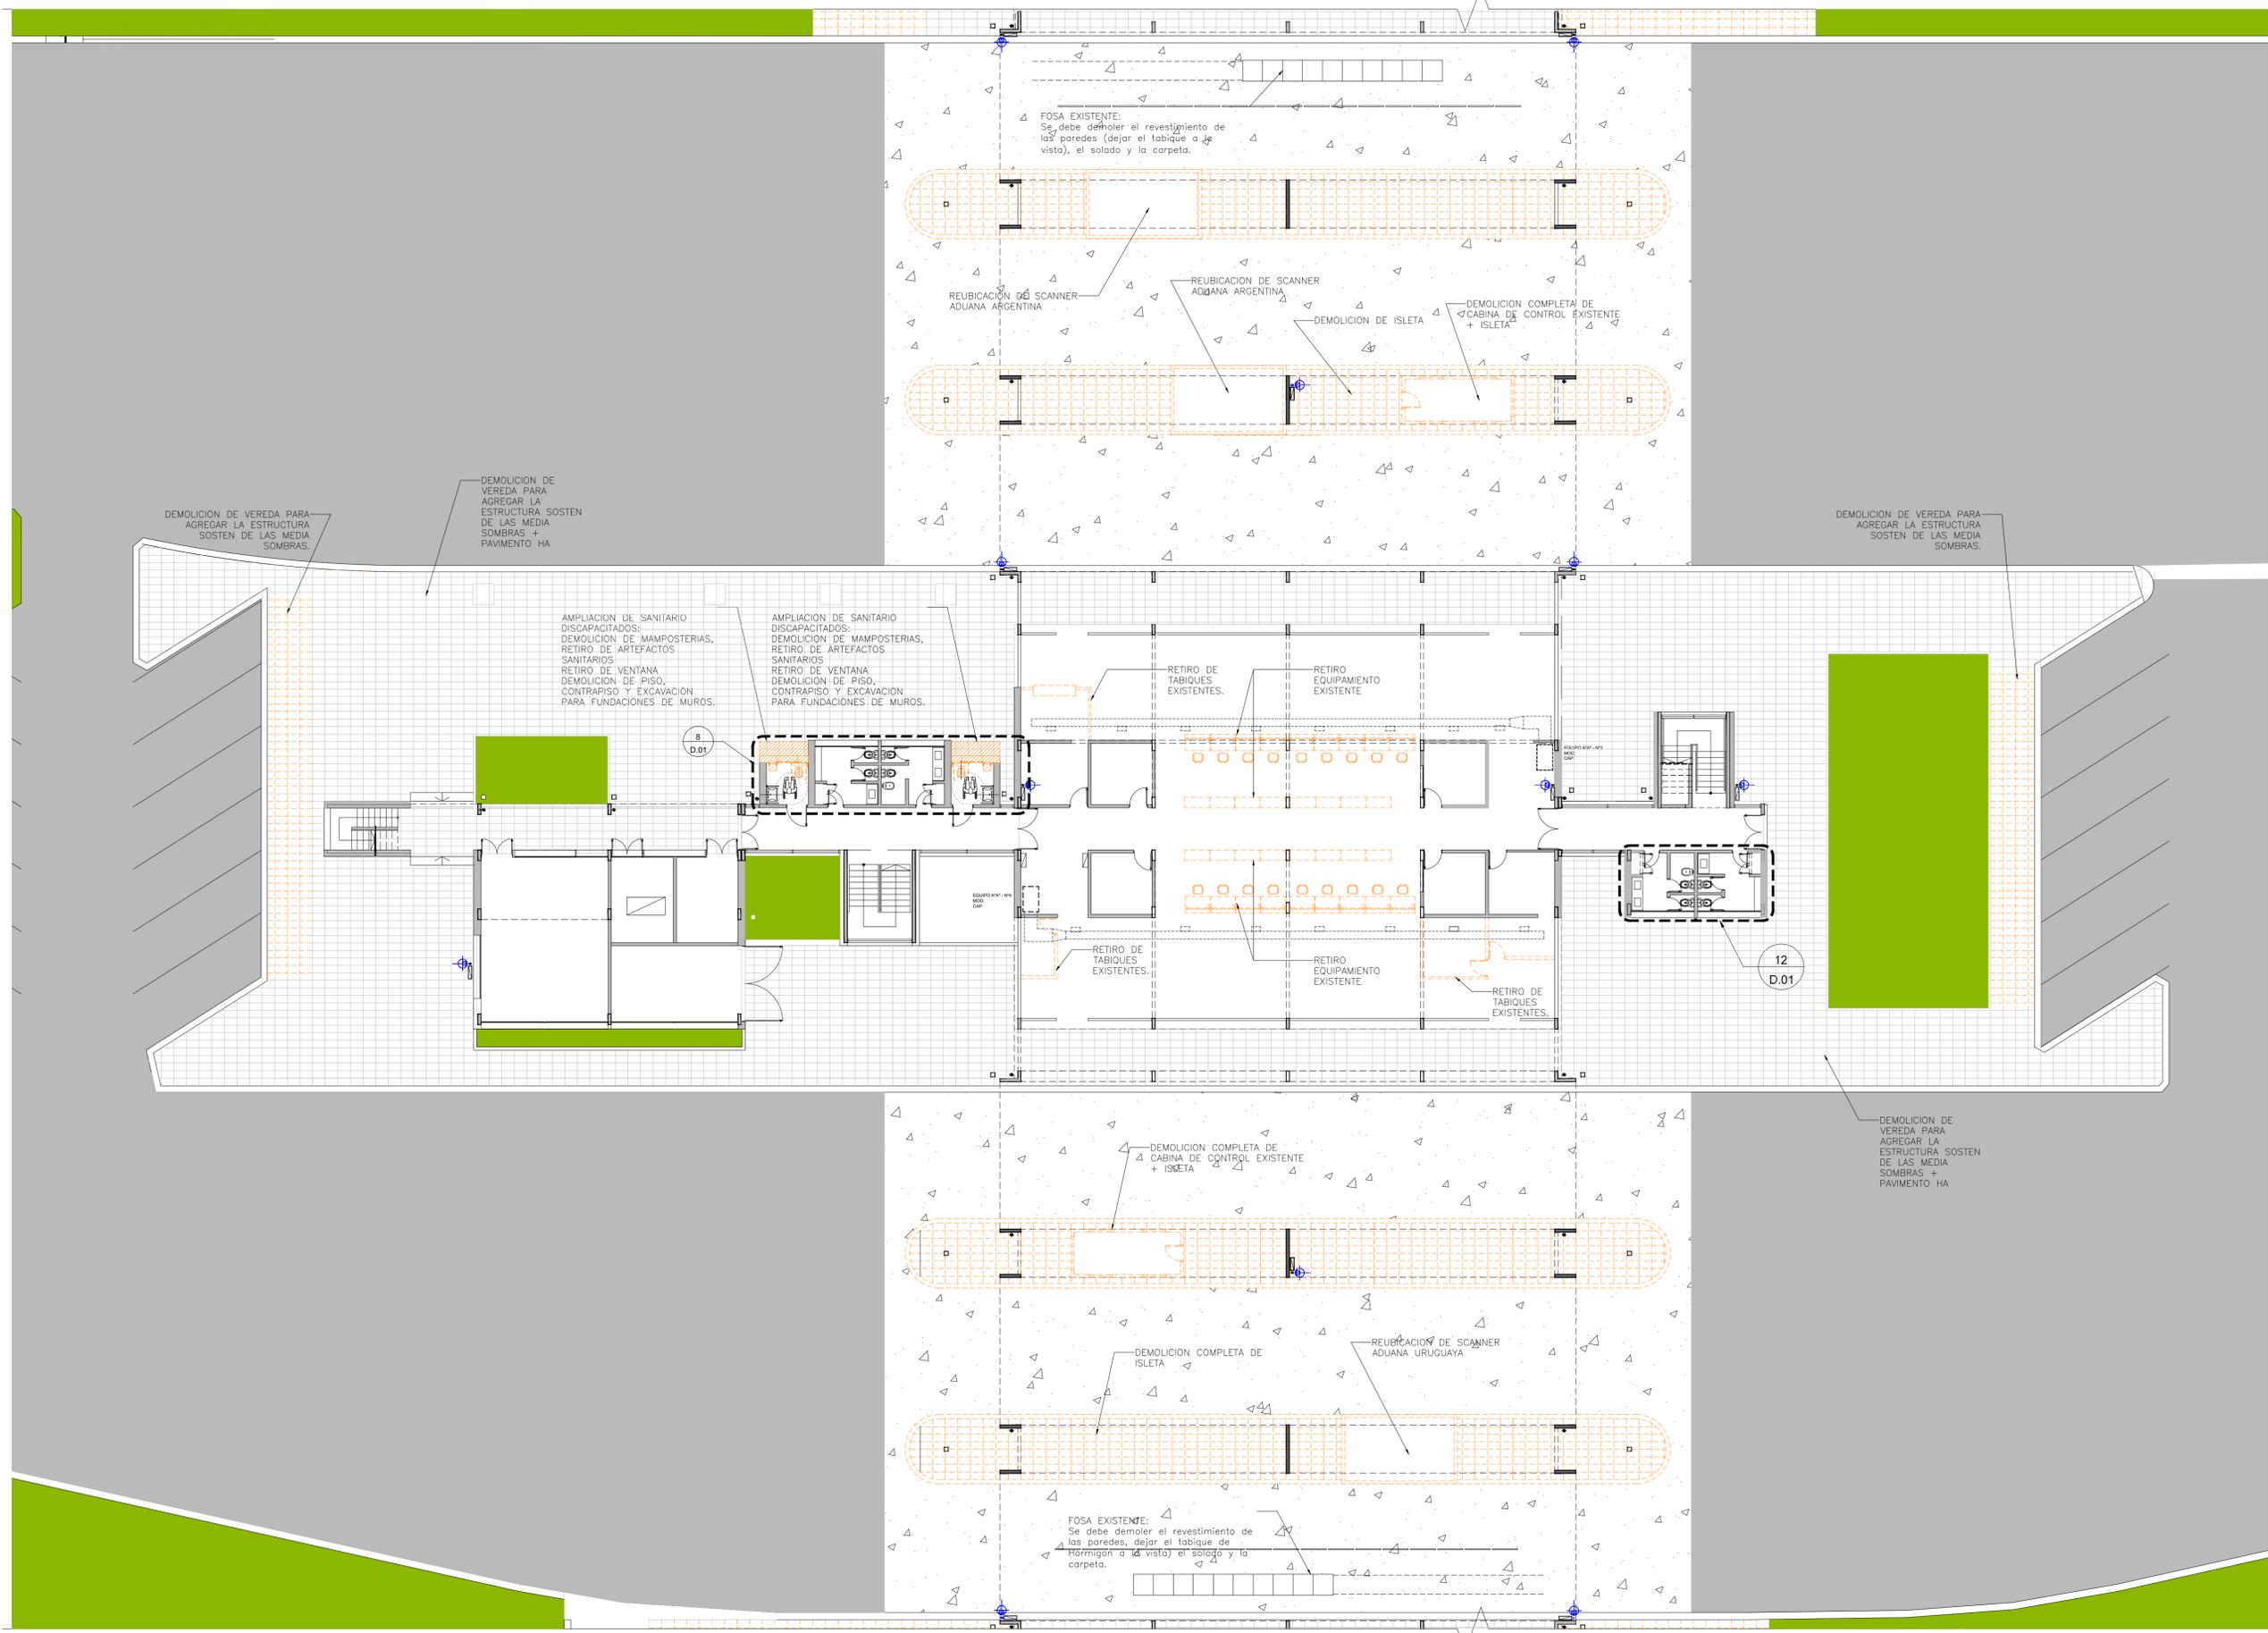
Demolicion, mamposterias, carpinterias, pisos, cielorrasos, etc.

DEMOLICION DE VEREDA PARA AGREGAR LA ESTRUCTURA SOSTEN DE LAS MEDIA SOMBRAS.

DEMOLICION DE VEREDA PARA AGREGAR LA ESTRUCTURA SOSTEN DE LAS MEDIA SOMBRAS + PAVIMENTO HA

AMPLIACION DE SANITARIO DISCAPACITADOS:
DEMOLICION DE MAMPOSTERIAS,
RETIRO DE ARTEFACTOS SANITARIOS
RETIRO DE VENTANA
DEMOLICION DE PISO,
CONTRAPISO Y EXCAVACION PARA FUNDACIONES DE MUROS.

RETIRO DE TABIQUES EXISTENTES.

RETIRO EQUIPAMIENTO EXISTENTE

DEMOLICION COMPLETA DE CABINA DE CONTROL EXISTENTE + ISLETA

DEMOLICION COMPLETA DE ISLETA

FOSA EXISTENTE:
Se debe demoler el revestimiento de los paredes, dejar el tabique de Hormigon a la vista, el solado y la carpeta.

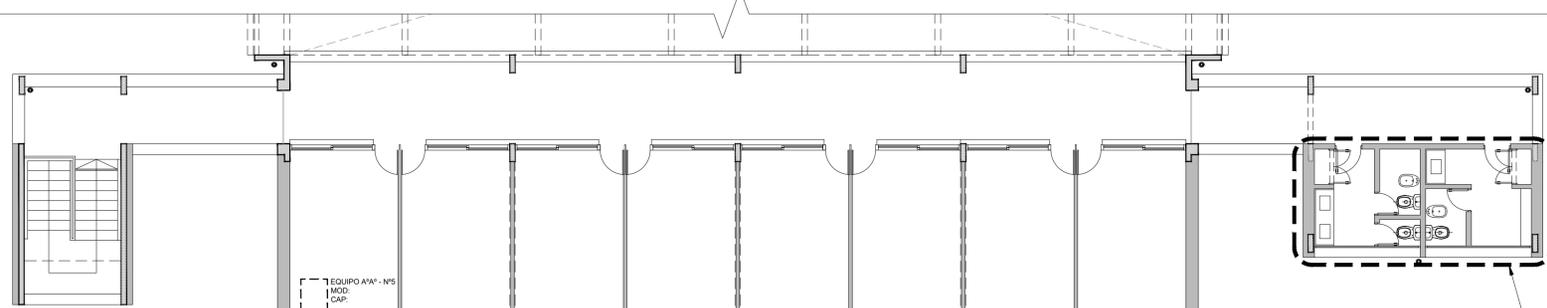
1 PLANTA ALTA E2
Escala 1:100

DEMOLICION
Demolicion, mamposterias, carpinterias, pisos, cielorrasos, etc.
